Katholische Pfarrkirche, Brienz

Überwachung Schiefstellung

Bericht mit Messresultaten und Auswertungen, inkl. Rissdokumentation

24.08.2022

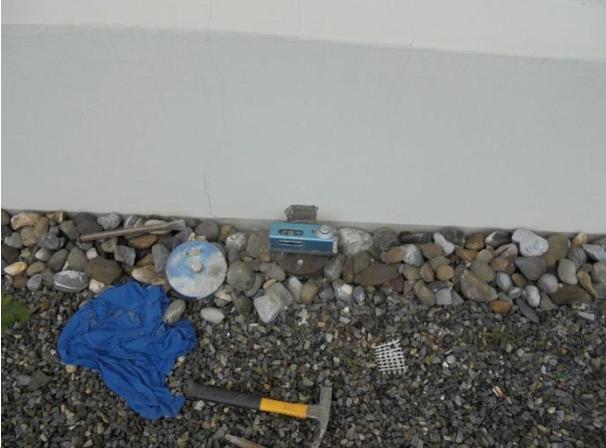
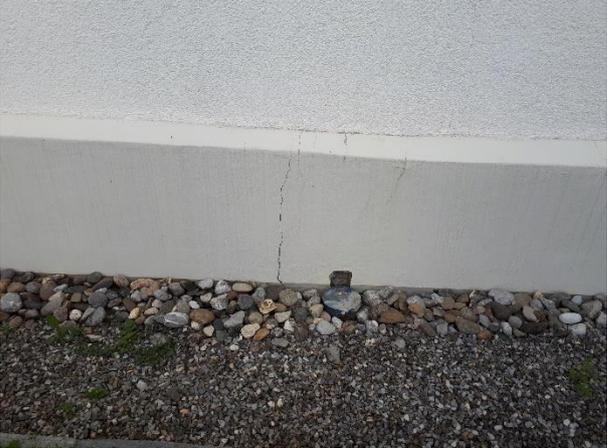
Riss Sockel Westfassade

Gesamteindruck	Veränderung deutlich sichtbar. Was im 2018 noch Haarrisse waren, sind heute Risse von ca. 1.5mm. Zusätzliche Haarrisse gegenüber 2018.

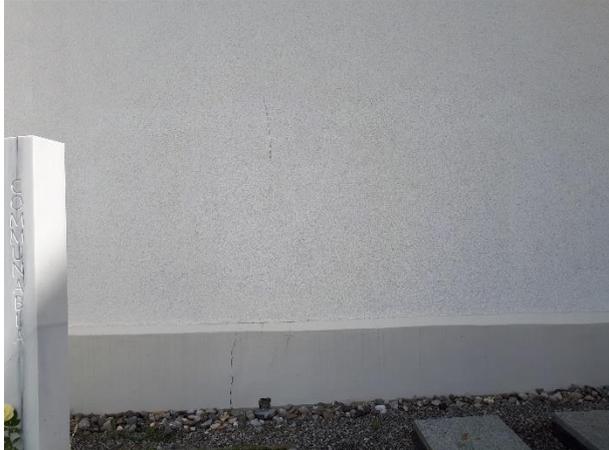
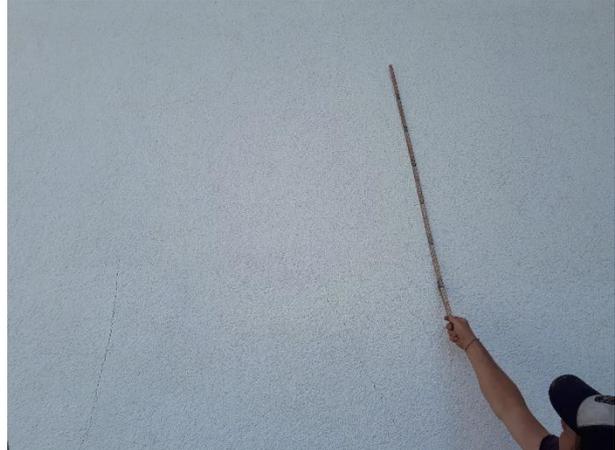
<p>Westfassade; Riss Sockel knapp 2mm, nach unten Riss breiter.</p>	<p>Westfassade; Risse 0.5mm bis 1.0mm</p>

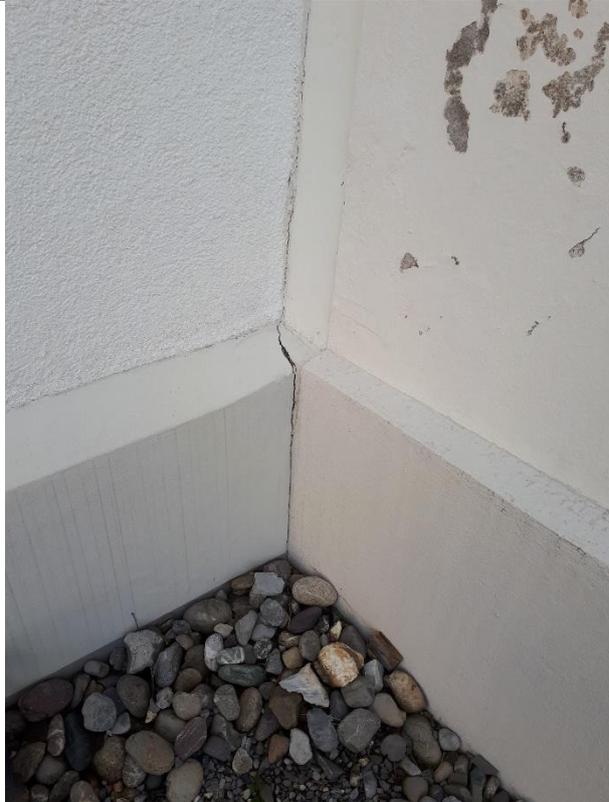
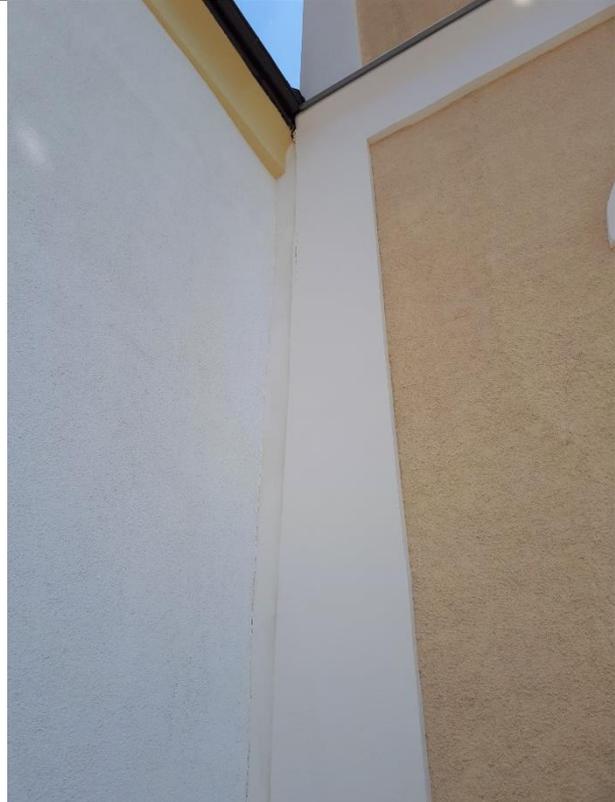
<p>Sockel West; Kirche-Turm, unten Riss ca. 3mm</p>	<p>Wand West; Kirche-Turm, nach oben abnehmend auf «0».</p>

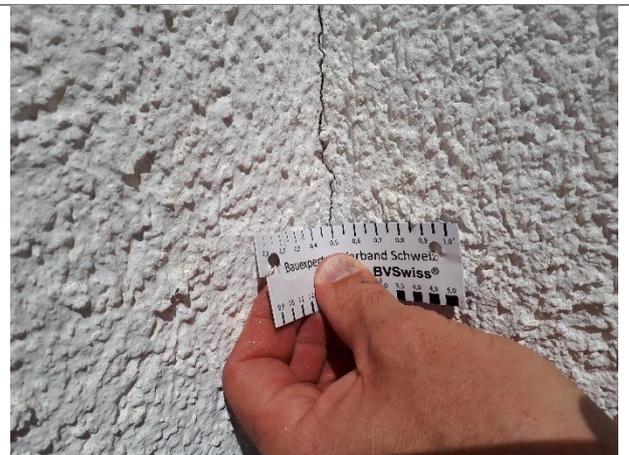
Riss ca. 0.5mm, nach oben zunehmend!

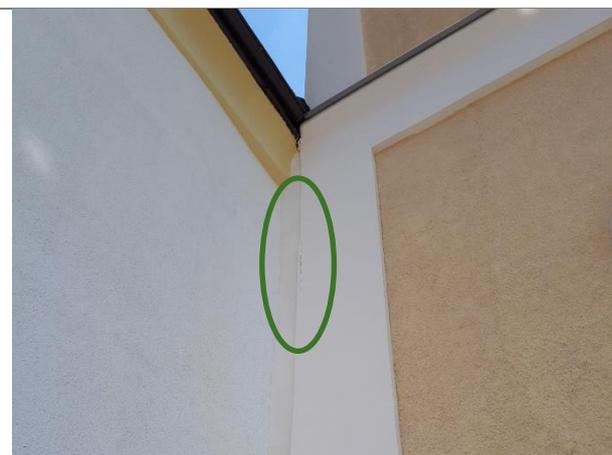
West; Kirche-Turm; örtlicher Riss in Fries

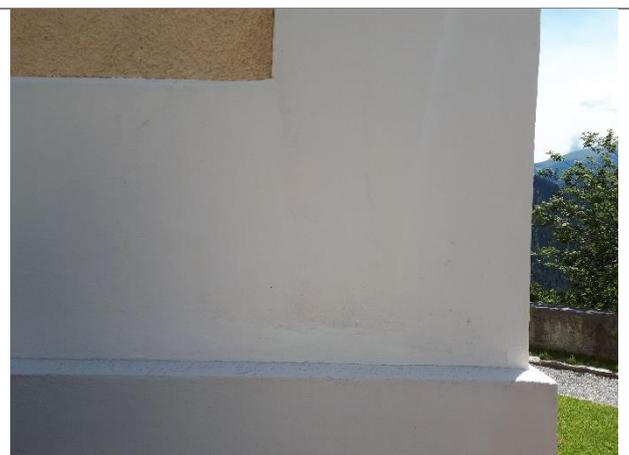
Turm Nord; diverse feine Haarrisse

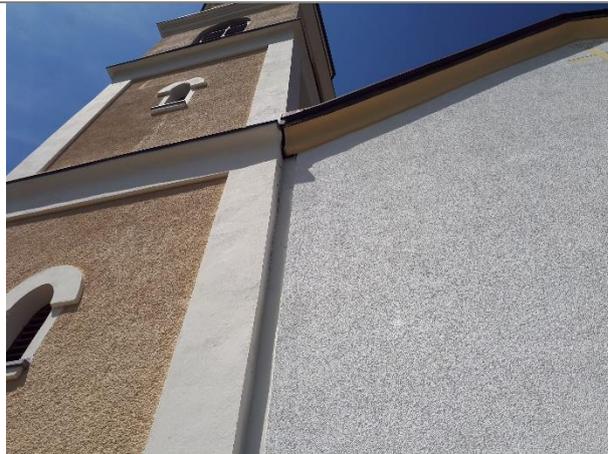
Süd; Turm-Kirche; Riss oben ca. 3m lang, mit Versatz (oben rechts von Fuge, dann über Fuge und noch etwas links von Fuge)

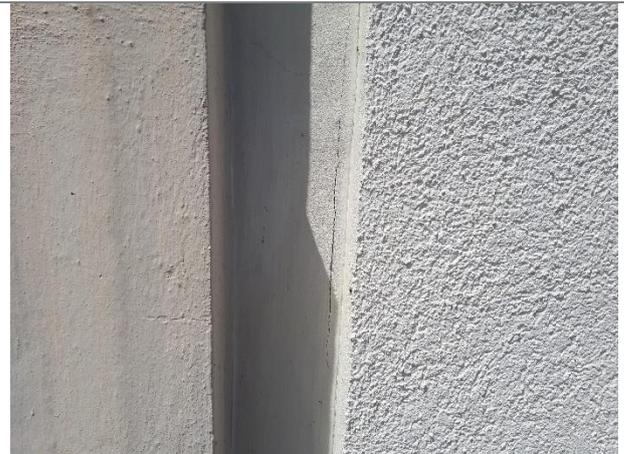
Süd; Riss in Fuge Turm-Kirche; auf ca. 1.5m Höhe 1mm breit und 40cm lang, weiter unten noch ein Riss ca. 20cm lang.

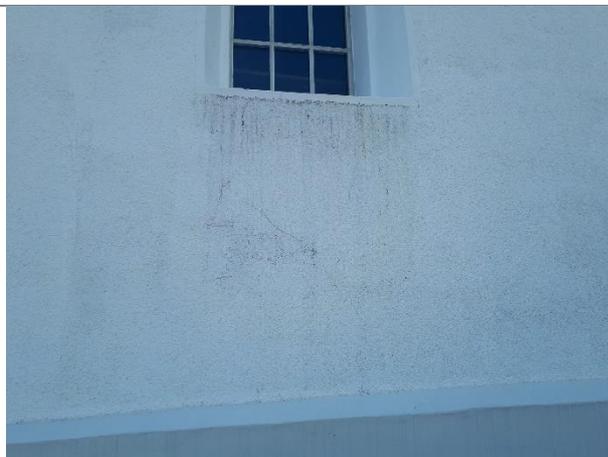
Ost; Feine Haarrisse in Brüstung und Sockel

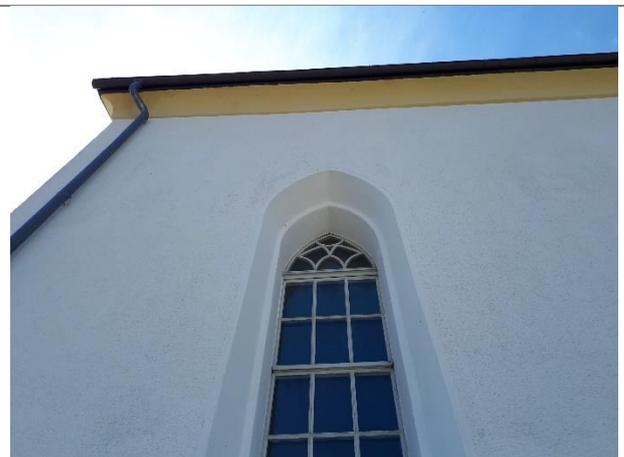
Ost; Haarrisse in Scheitel Fenster

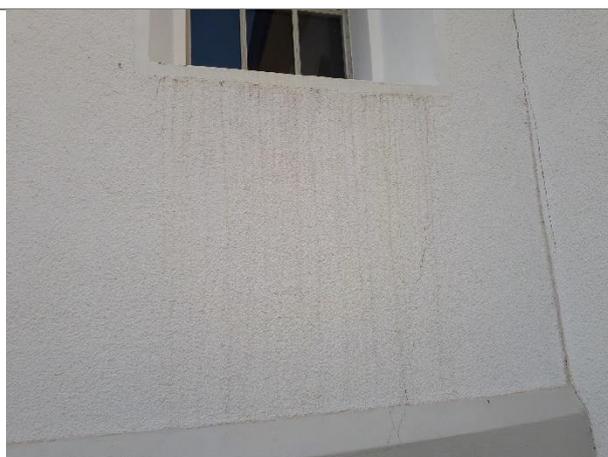
Ost; lokaler Riss unter Brüstung ca. 0.9mm

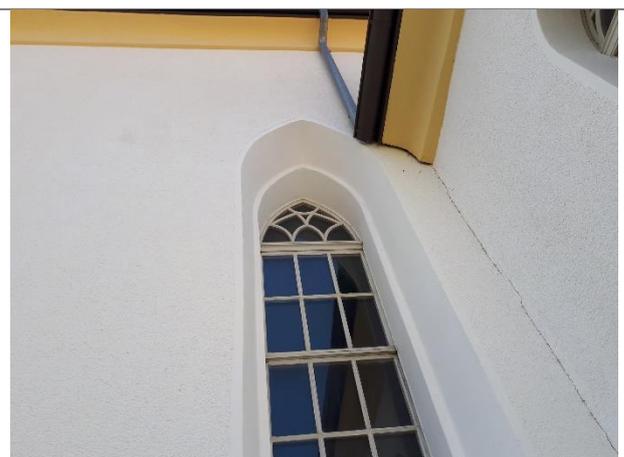
Ost; Kirche-Anbau; auf 1.5m höhe ca. 1.2mm, nach oben zunehmend.

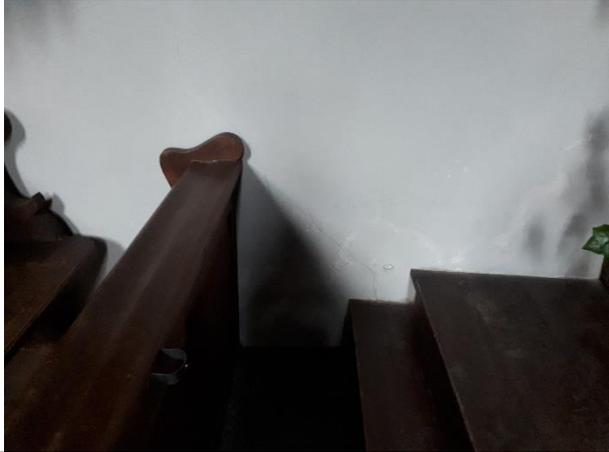
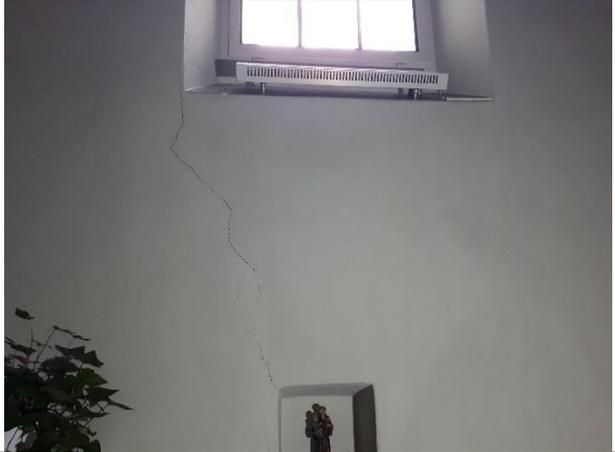
Sockel West	Brüstung Ost; Fenster im Norden

Gesamteindruck	Einige gut sichtbaren Risse vorhanden, viele Haarrisse vorhanden. Risse oft bei Schwächungen (Brüstungen, Stürze).
Aufnahmedatum	04.07.2022

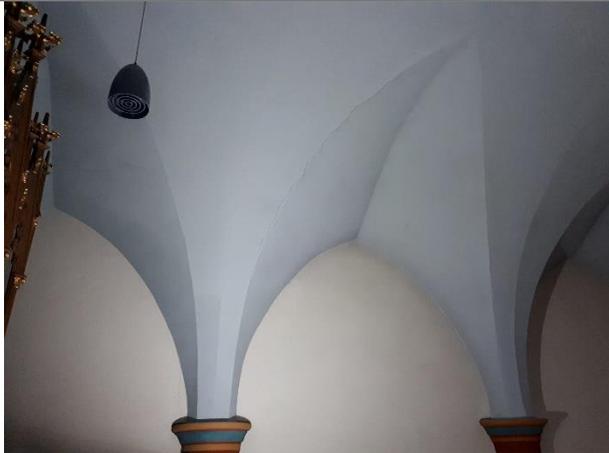
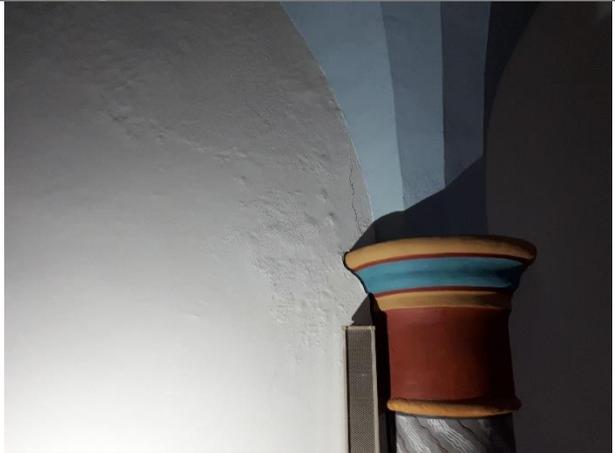
Riss Gewölbe; nach erster Stütze von Eingang her links. Risslänge über Decke bis Start gegenüberliegendes Gewölbe (Rissbreite immer kleiner), bei Gewölbe kein Riss mehr.	Riss Stütze-Gewölbe von Empore aus.
