## ANHANG 3: FOTODOKUMENTATION

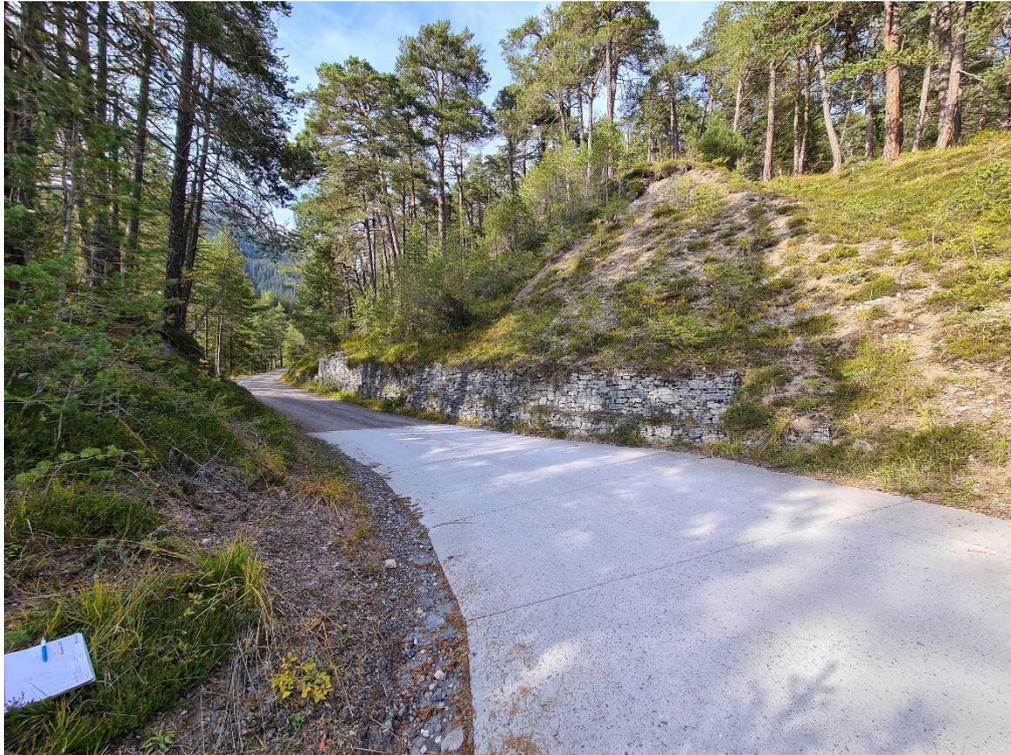
Abbildung 1: Bereits betonierte Wendeplatte

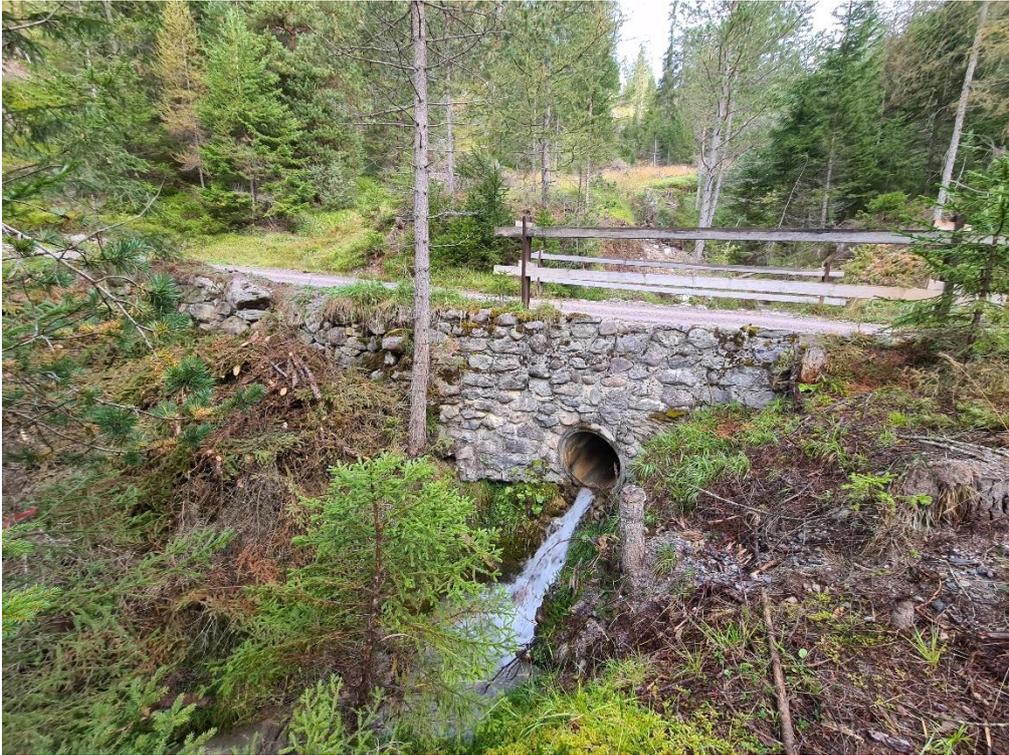
Abbildung 5: Bachquerung / Durchlass zw. Wendeplatte 3 und Kreuzung Pro Valtier

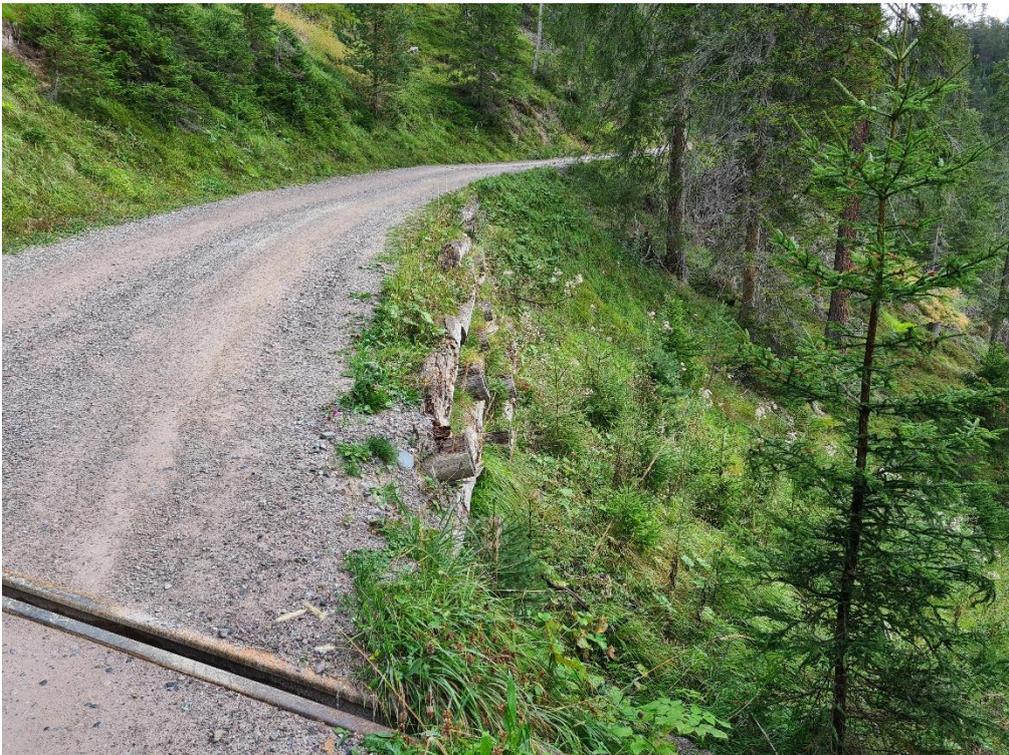
Abbildung 6: talseitiger Holzkasten zw. Wendeplatte 3 und Kreuzung Pro Valtier

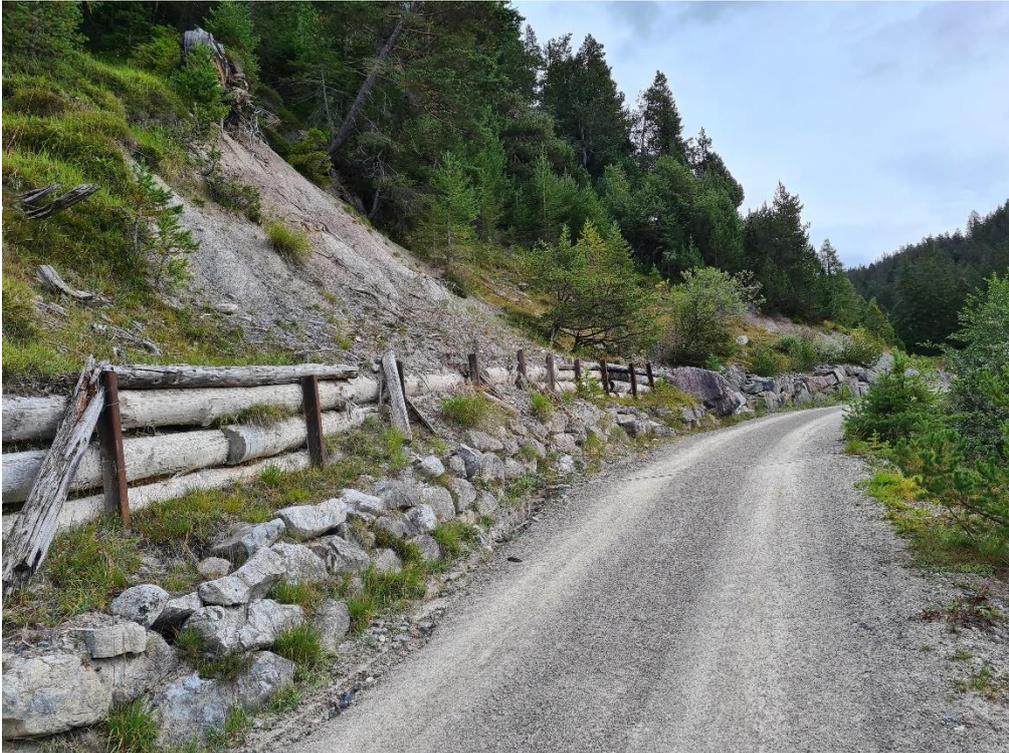
Abbildung 7: bergseitige Stützkonstruktion zw. Wendeplatte 3 und Kreuzung Pro Valtier

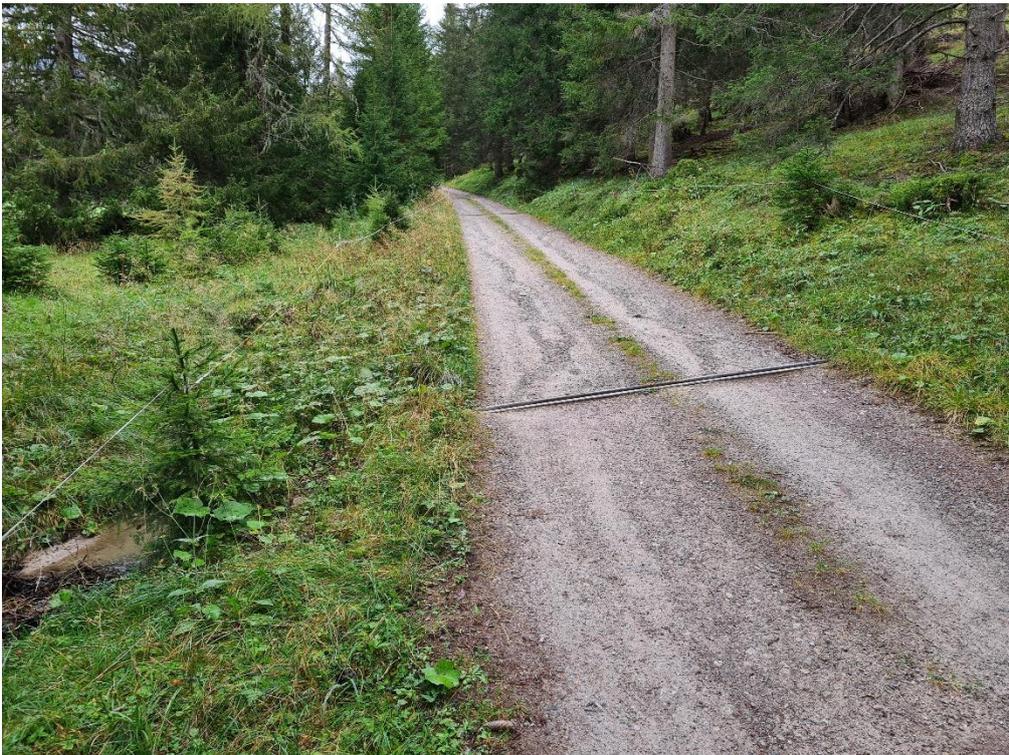
Abbildung 8: Ausbau Waldweg von Kreuzung Pro Valtier nach Kreuzung Aclas Davains

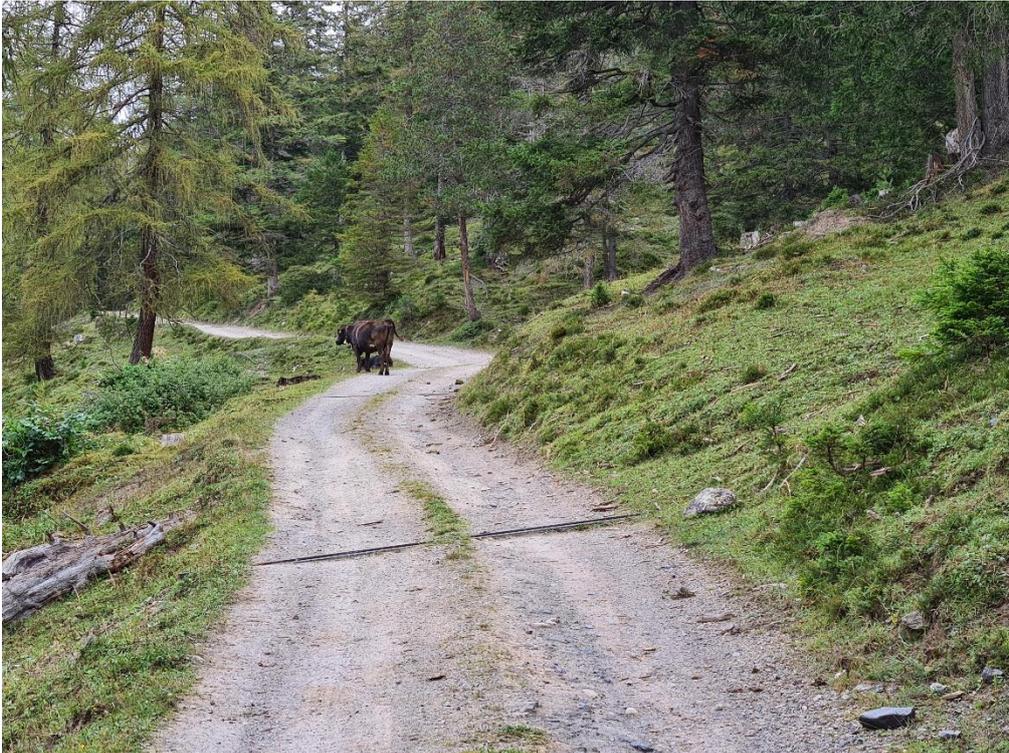
Abbildung 9: Vorgesehener Ausstellplatz

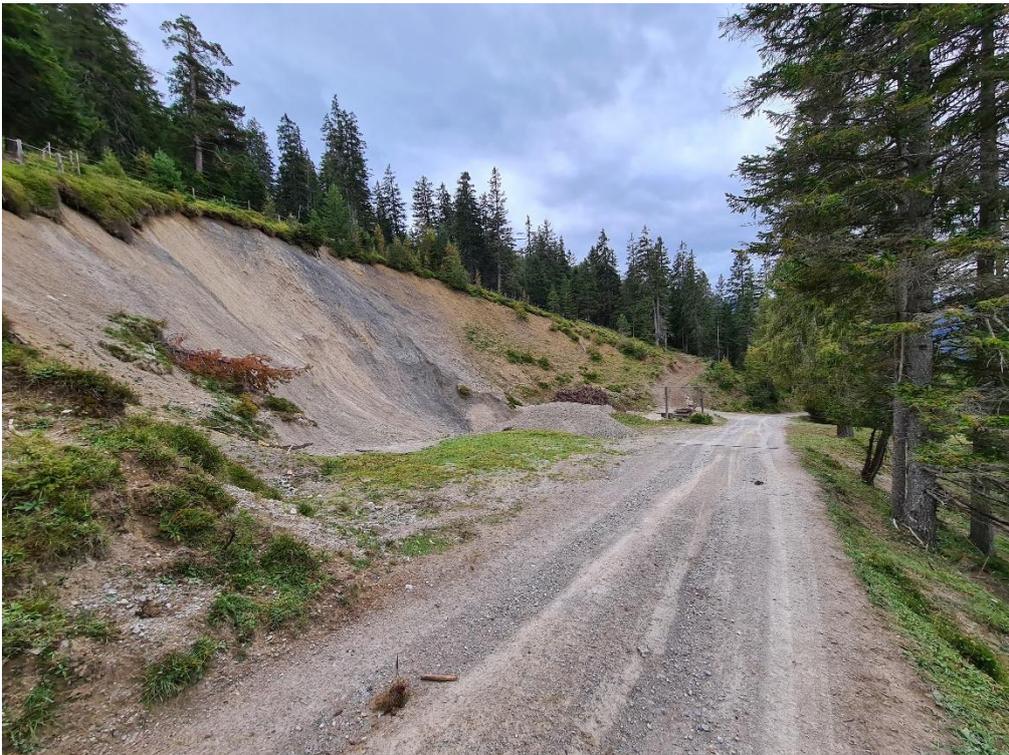
Abbildung 10: Kiesabbaustelle der Gemeinde / Vorgesehener Ausstellplatz

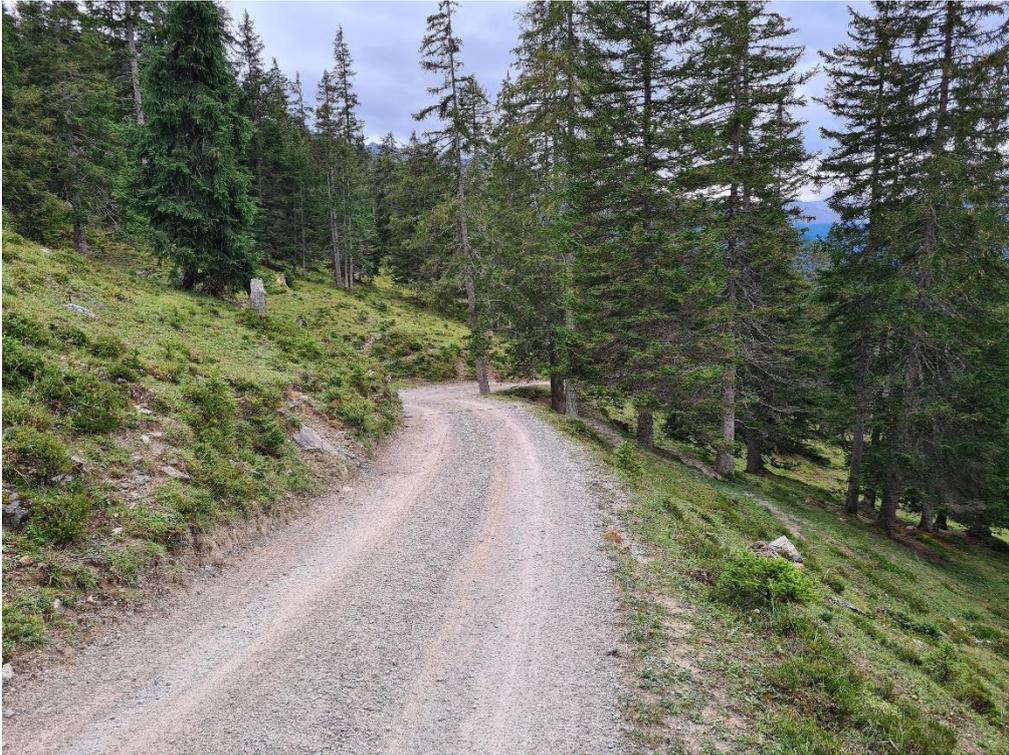
Abbildung 11: Vorgesehener Ausstellplatz bei Kurve

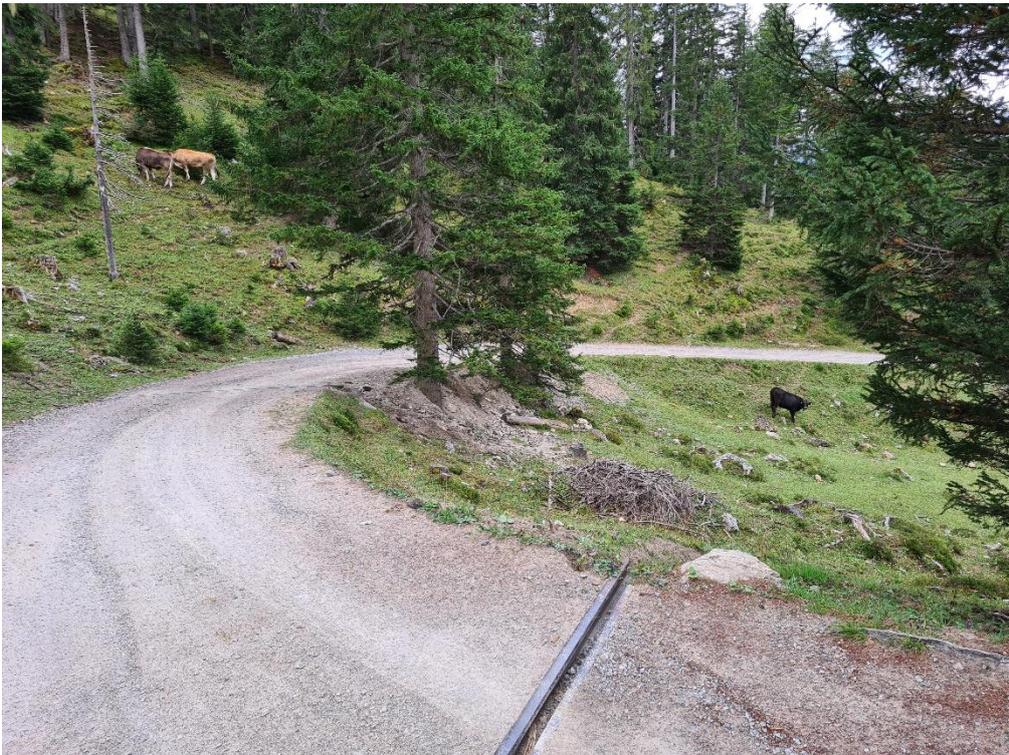
Abbildung 12: Vorgesehener Holzlagerplatz / Aufschüttung mit überschüssigem Aushubmaterial

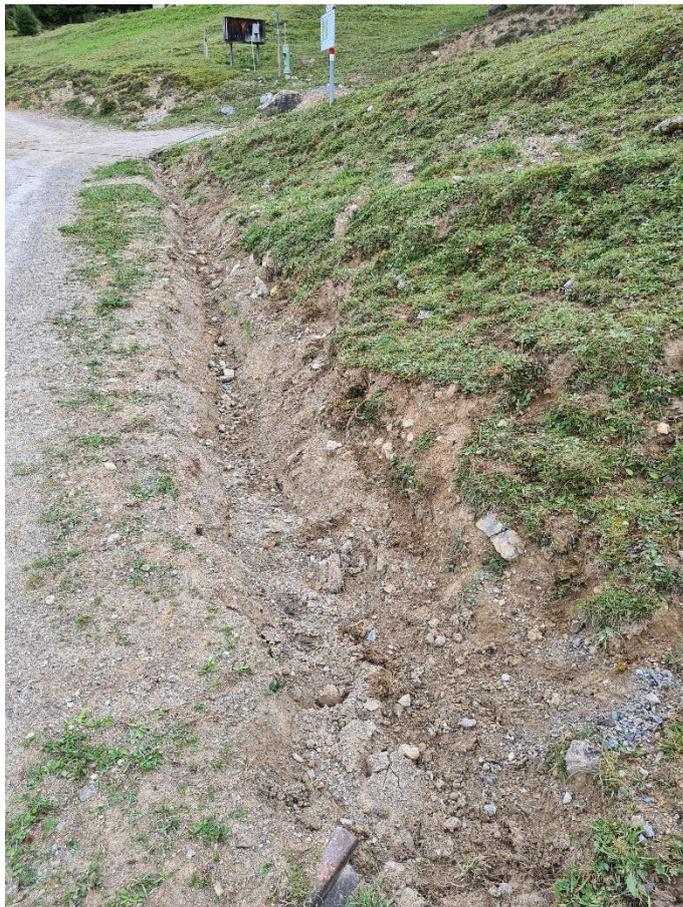
Abbildung 14: Entwässerungsgraben Kreuzung Alcas Davains
