# **Bevölkerungsinformation**

## **BRIENZER RUTSCH**

Tiefencastel, 03.05.2019

## Geologische Untersuchungen Brienz/Brinzauls Erste Resultate und Ereignisszenarien

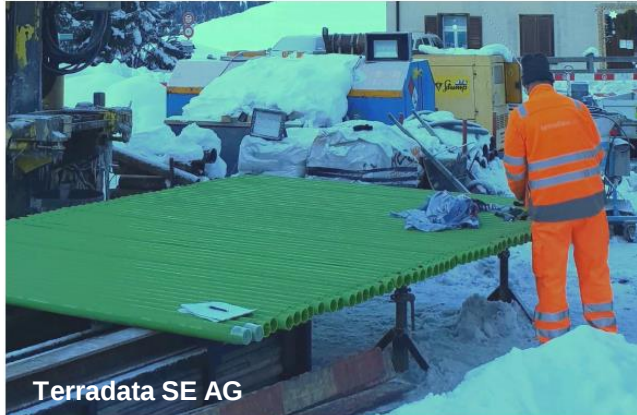
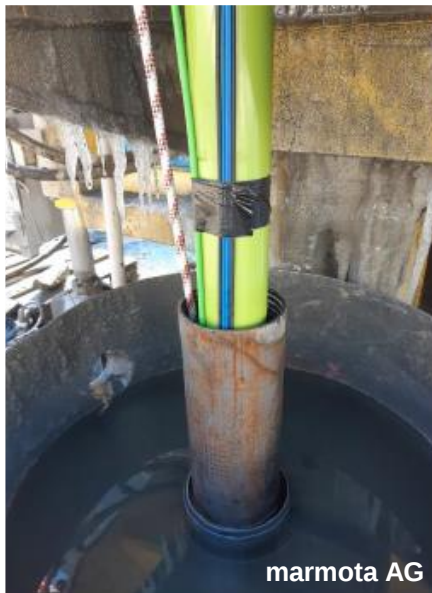
## Sondierbohrungen

| Kernbohrung KB1<br>(Dorf) | Kernbohrung KB3<br>(Kantonsstrasse) |
| 206.3 m tief<br>(Sep-Dez 2018) | 142.0 m tief<br>(Mar-Apr 2019) |
| Inklinometer | Inklinometer |
| Glasfaser-<br>Extensometer | TDR-Kabel |
| → Bewegungen in Tiefe | → Bewegungen in Tiefe |
| Porenwasser-Druckgeber<br>1x | Porenwasser-Druckgeber<br>2x |

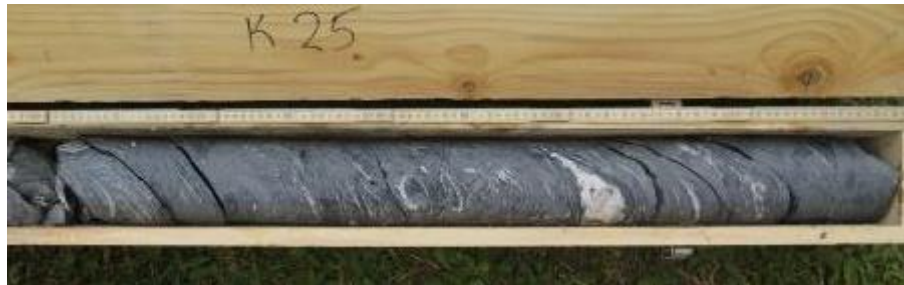
54-55 m: Kalk, Tonschiefer (Rutschmasse,  $\pm$  kompakt)

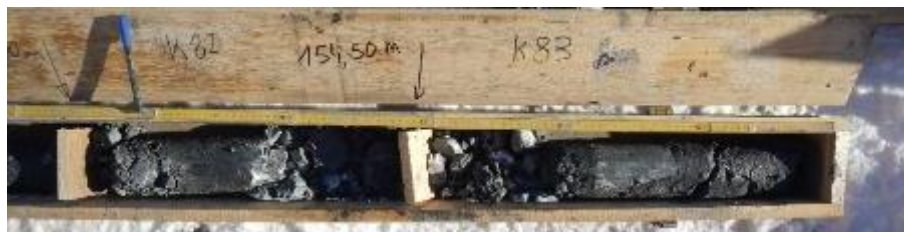
154-155 m: Rutsch-Horizont (zerbrochen, verlehmt)

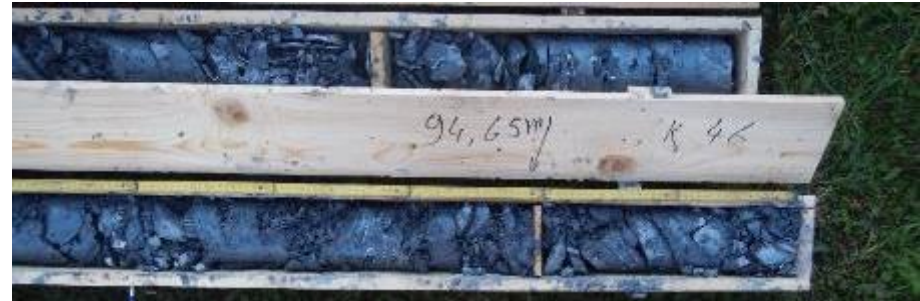
94-95 m: Kalk, Tonschiefer (Rutschmasse, verlehmt)

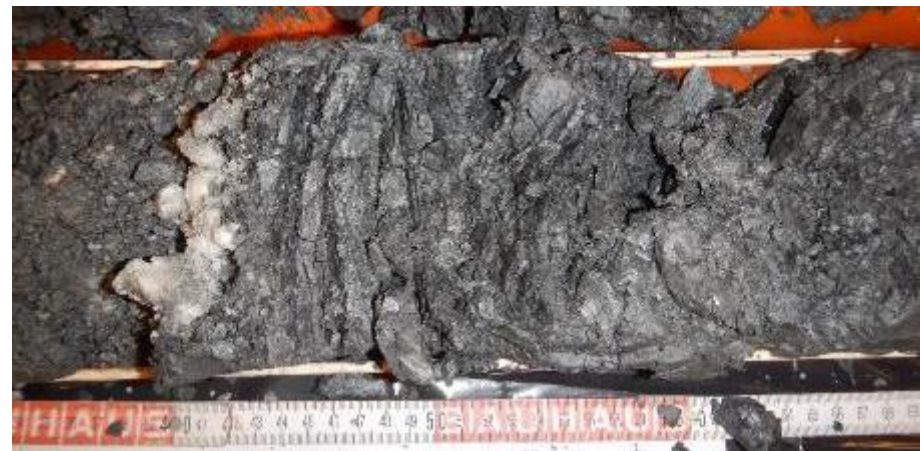
151.5-152.5 m: Rutsch-Horizont (zerbrochen, verlehmt)

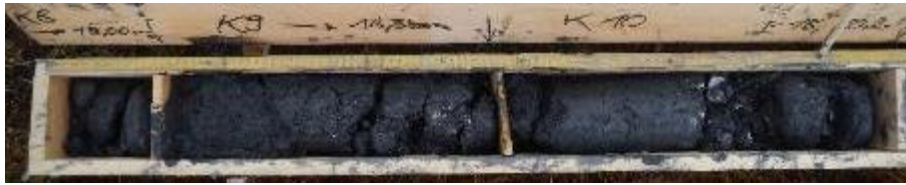
18-19 m: Rutschmasse (zerbrochen, verlehmt)

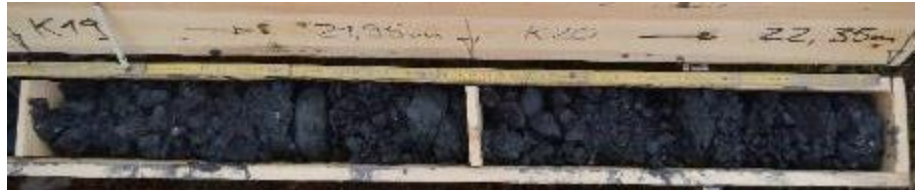
21-22 m: Rutschmasse (zerbrochen, verlehmt)

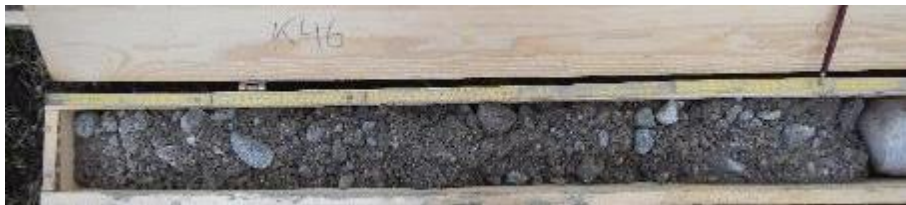
63-64 m: Lockergestein (Bachscht)

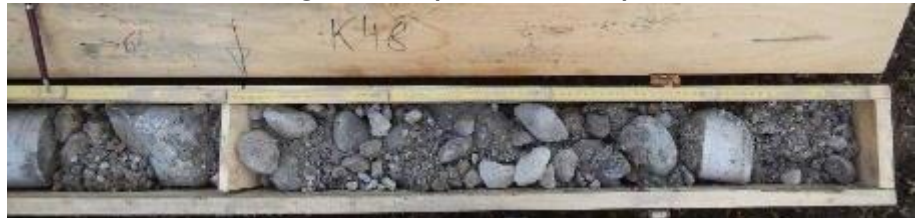
65-66 m: Lockergestein (Bachscht)

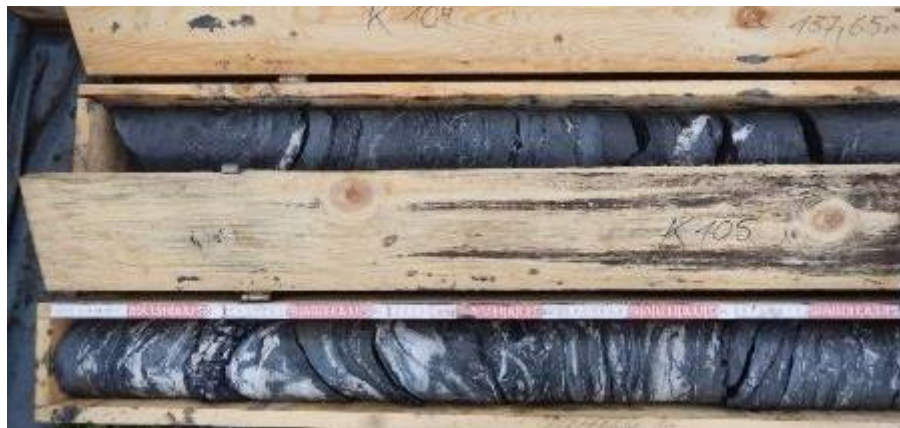
137-138 m:  
Sandkalk, Tonschiefer  
(Fels, kompakt)

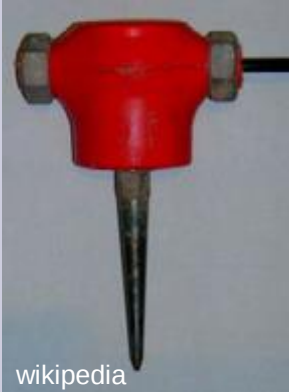
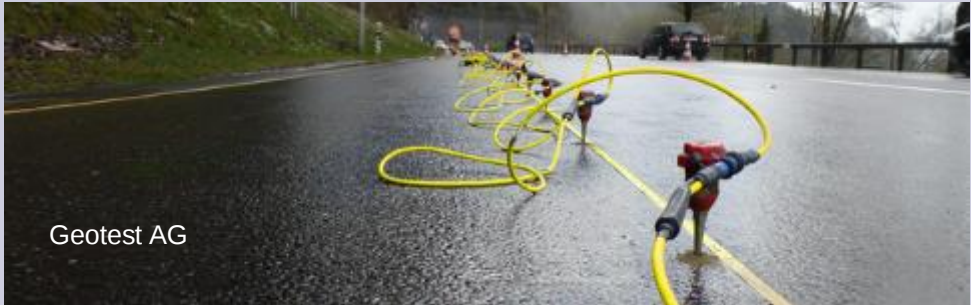
## Geophysik

| Bezeichnung | Seismik | Geoelektrik |
|---|---|---|
| <b>Prinzip</b><br> <p>wikipedia</p> | <p>Aussenden von Impuls-Wellen ab Oberfläche in den Untergrund<br/> → Seismik: Hammerschlag, Kleinstsprengung</p> <p>Aufzeichnen der an die Oberfläche zurückgeschickten Signale an Empfängerstationen</p> <p>Geotest AG</p> | |
