6. Bevölkerungsinformation der Gemeinde Albula-Alvra  
zum Briener Rutsch  
Live-Stream: Donnerstag, 16. April 2020, 19.00 Uhr

# Aktuelle Lage "Berg und Dorf"

**Geologische Untersuchungen Brienz/Brinzauls**

- Informationsveranstaltung **Brienzerrutsch**
- **16. April 2020**

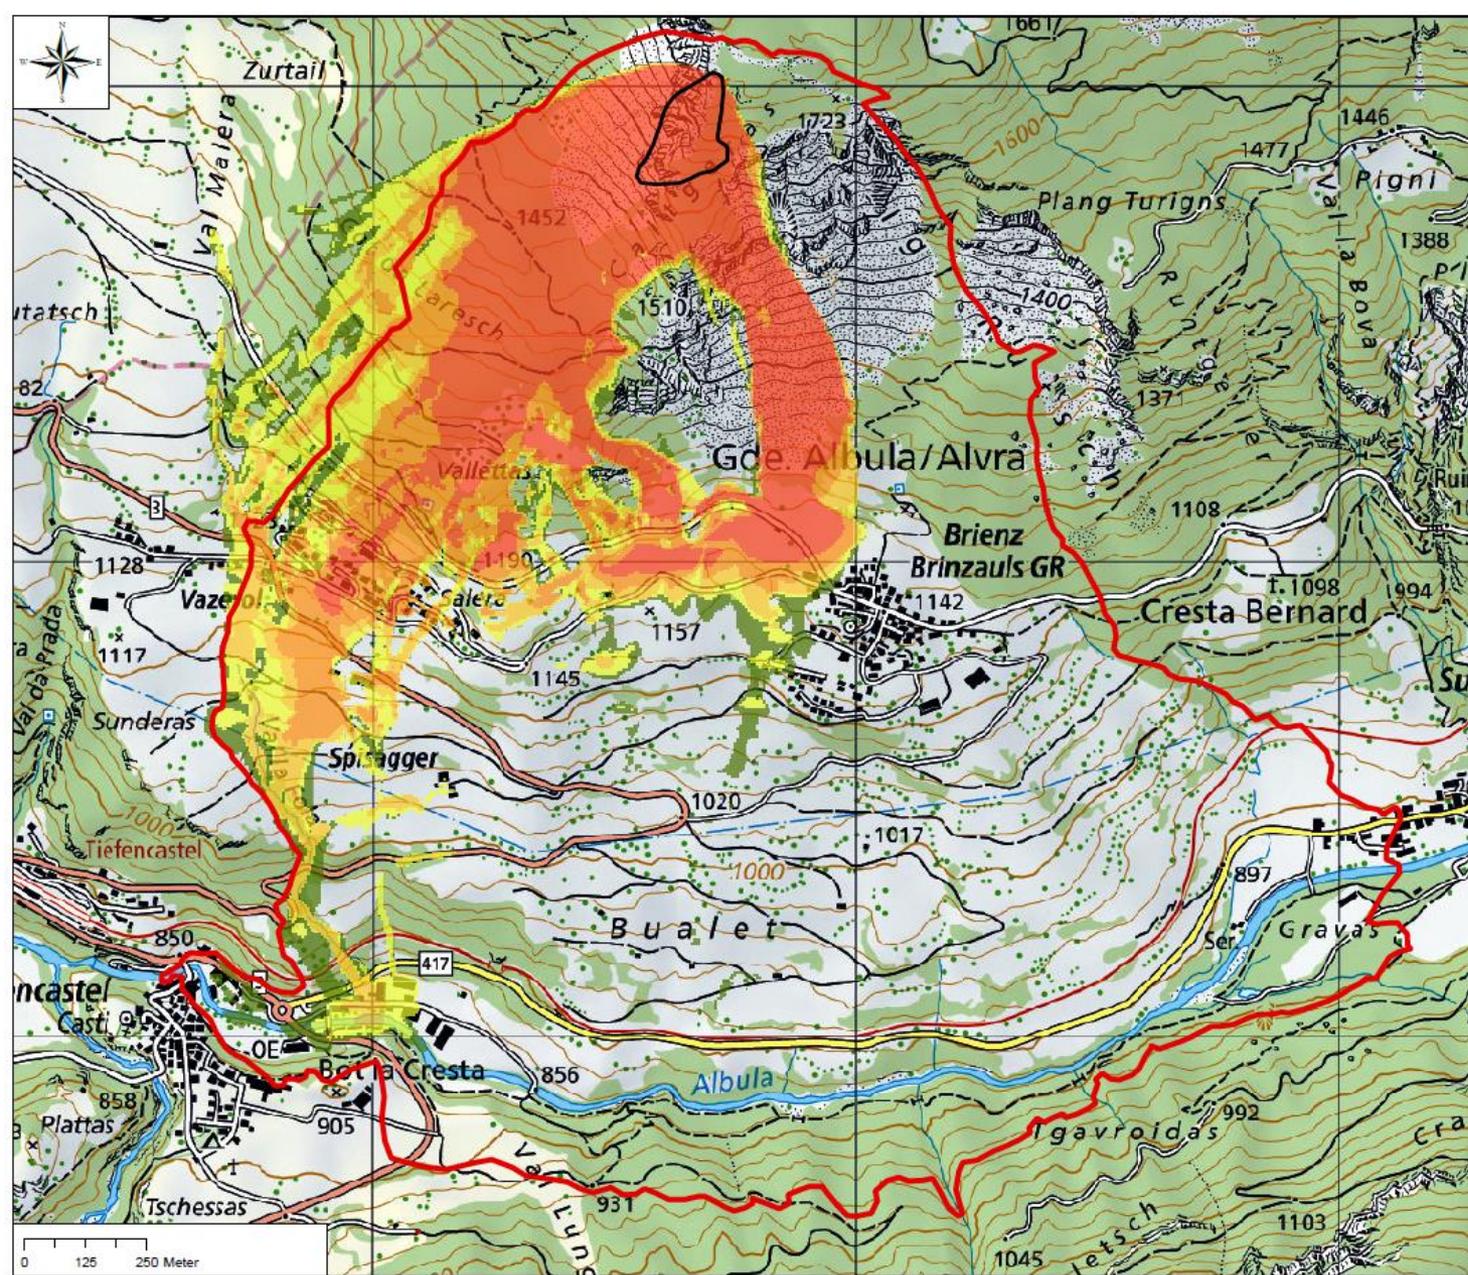
# Szenario West

- Umhüllende Szenarien 1-9
- Szenario Caltgeras West, 0.38 Mio. m<sup>3</sup>
- Übertretenswahrscheinlichkeit
- ≤ 0.01
- 0.01 - 0.02
- 0.02 - 0.05
- 0.05 - 0.10
- 0.10 - 0.20
- 0.20 - 0.50
- > 0.50
- Ausbruch perimeter

**Auslaufmodellierung, probabilistisch**

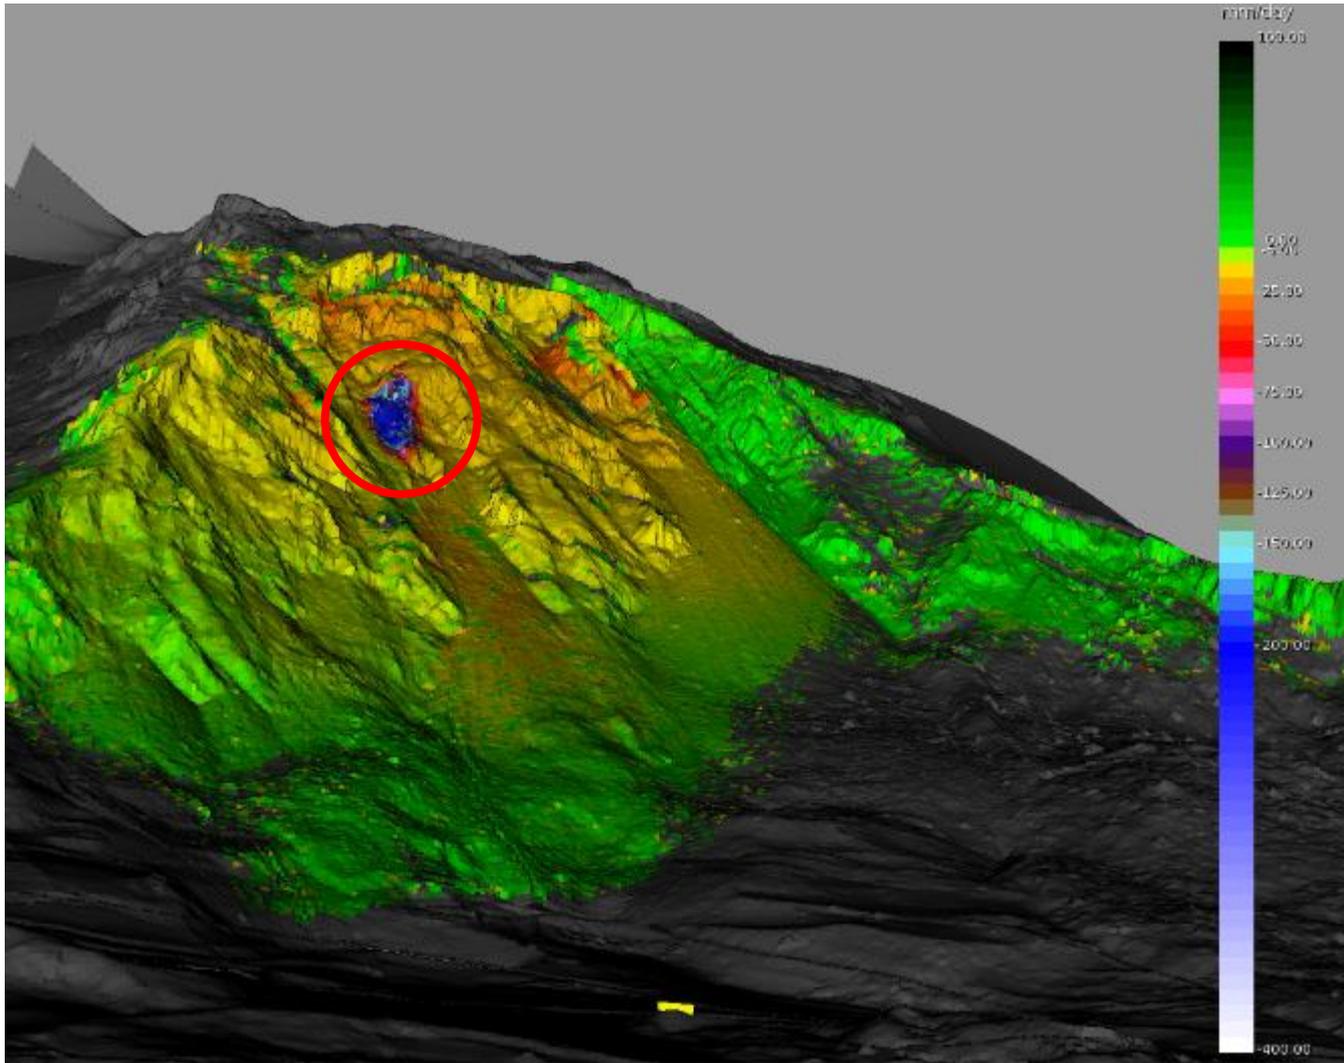
Radarbild vom 17.02.2020

# Ereignis Insel vom 18.02.2020

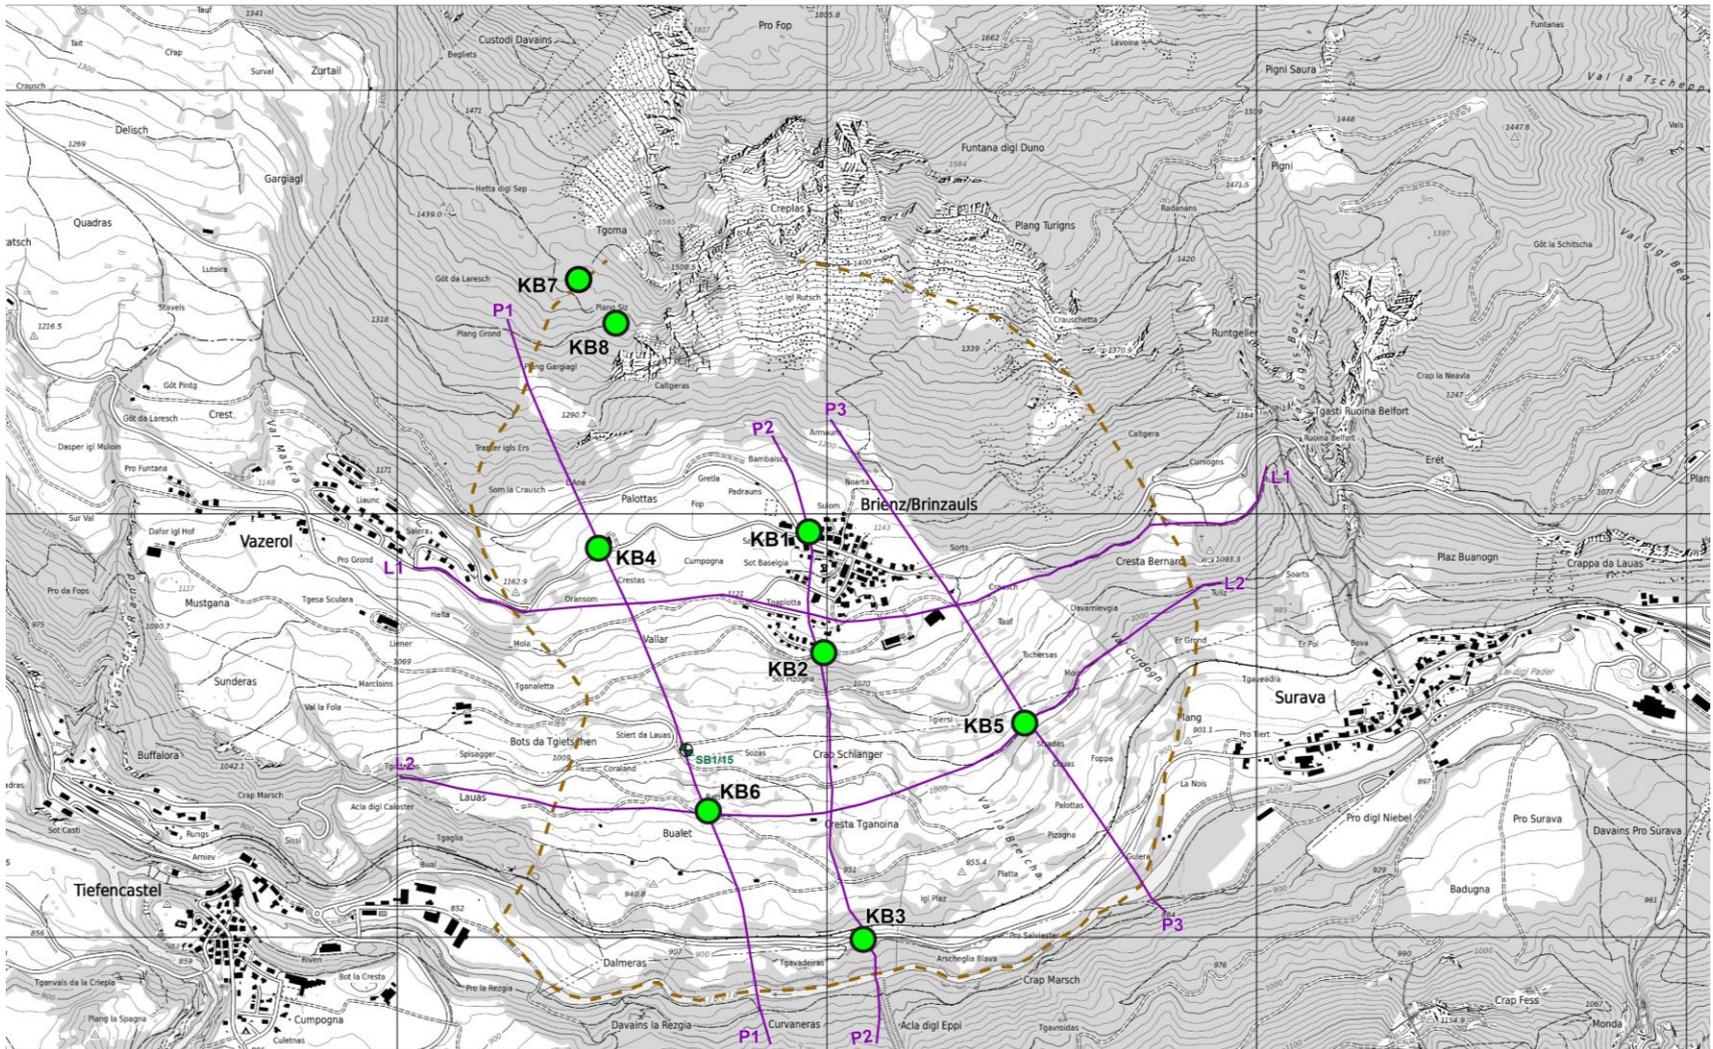
# Geologische Untersuchungen 2018 + 2019 - Übersicht

Sondierbohrungen 2018 + 2019  
ca. 1'050 m Bohrmeter

Geophysik 2018 + 2019  
ca. 8.5 km Seismik + Geoelektrik

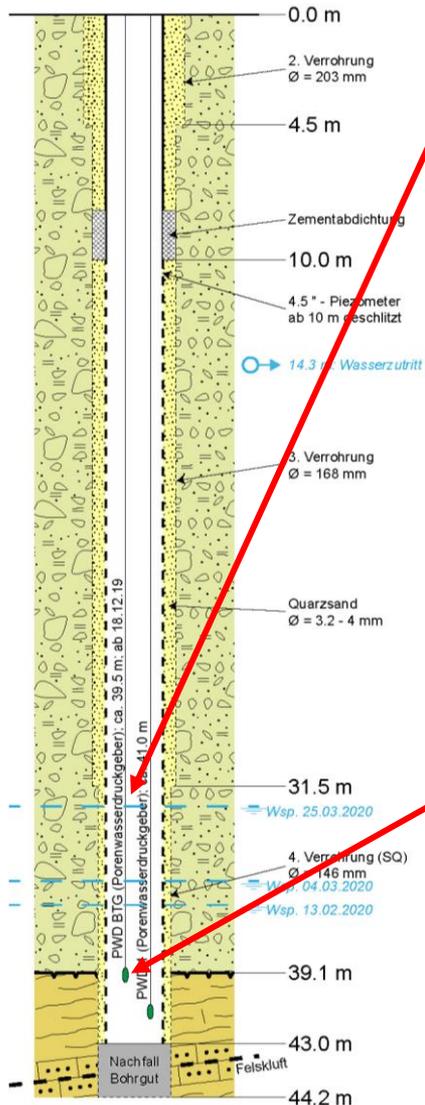
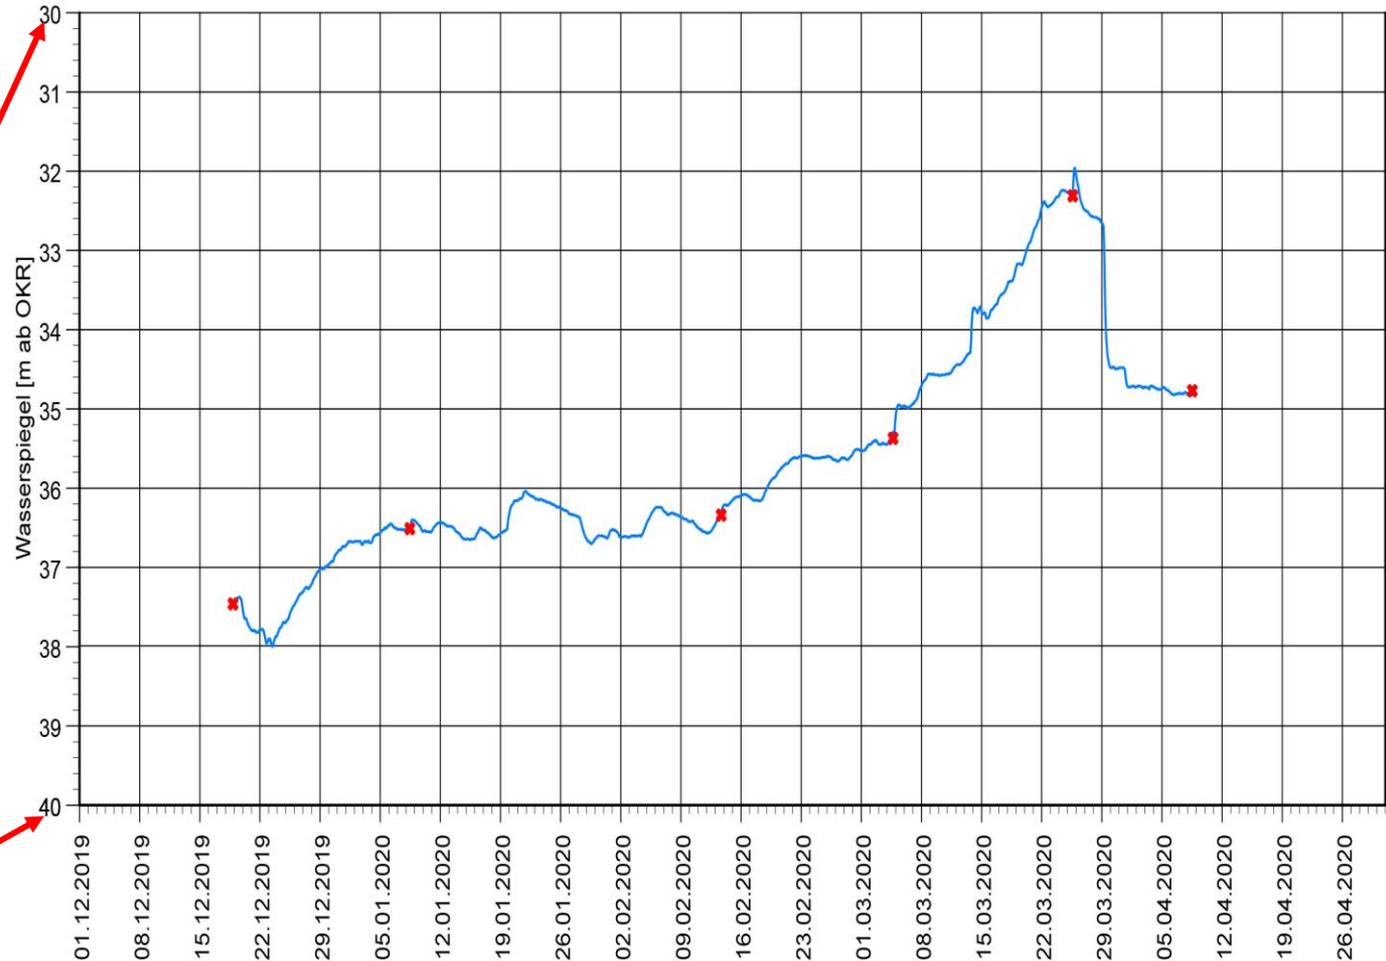
Befund KB7/19, 1:200

# Sondierbohrungen 2018 + 2019 – KB7 bei Plang Siz

— Wasserspiegel PWD BTG [m ab OKR]

\* Handmessung BTG [m ab OKR]

Die Bohrsignaturen sind nur schematisch gezeichnet

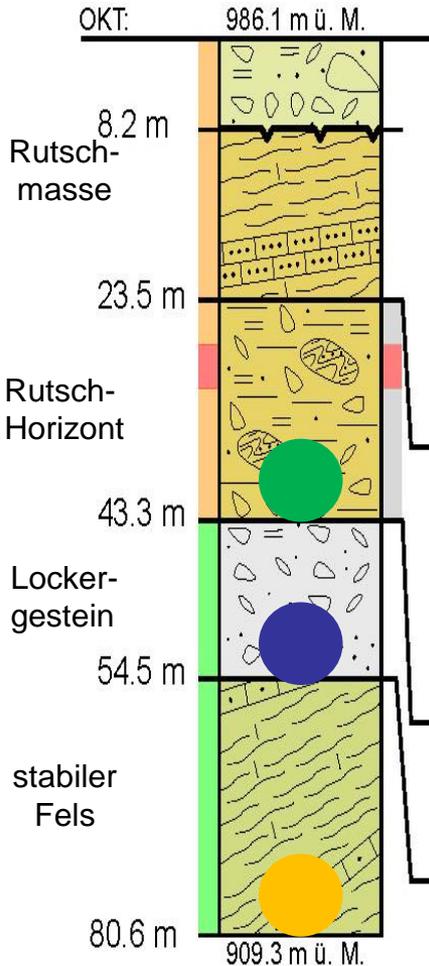
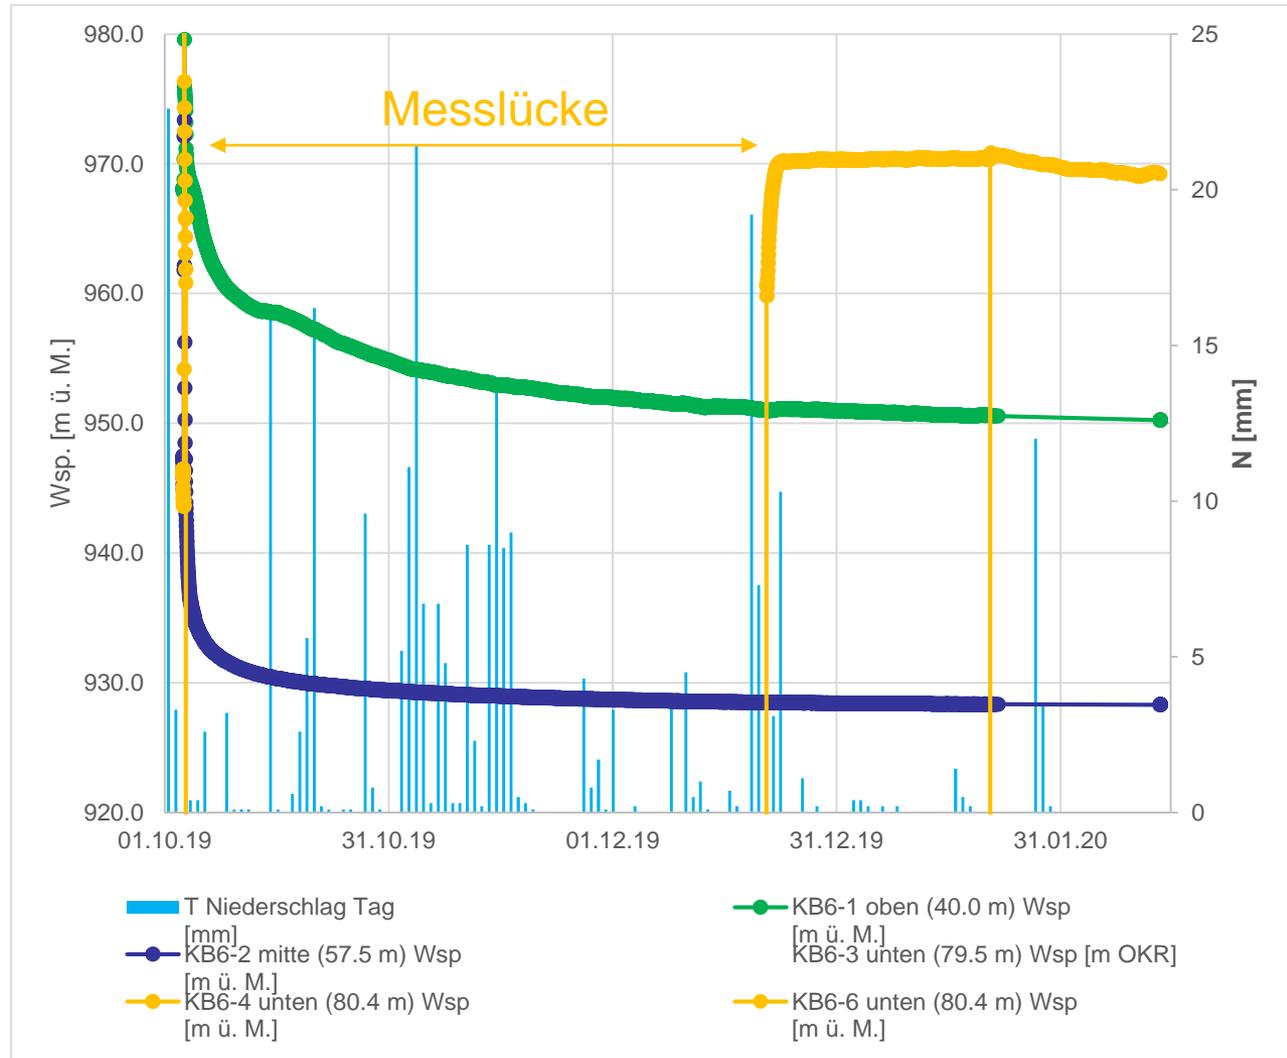
# Verschiedene Wasserspiegel Kernbohrung KB6

- Wasserspiegel im stabilen Fels unterhalb Rutschung am Höchsten (orange)
- Wasserspiegel im Lockergestein am Tiefsten (blau)

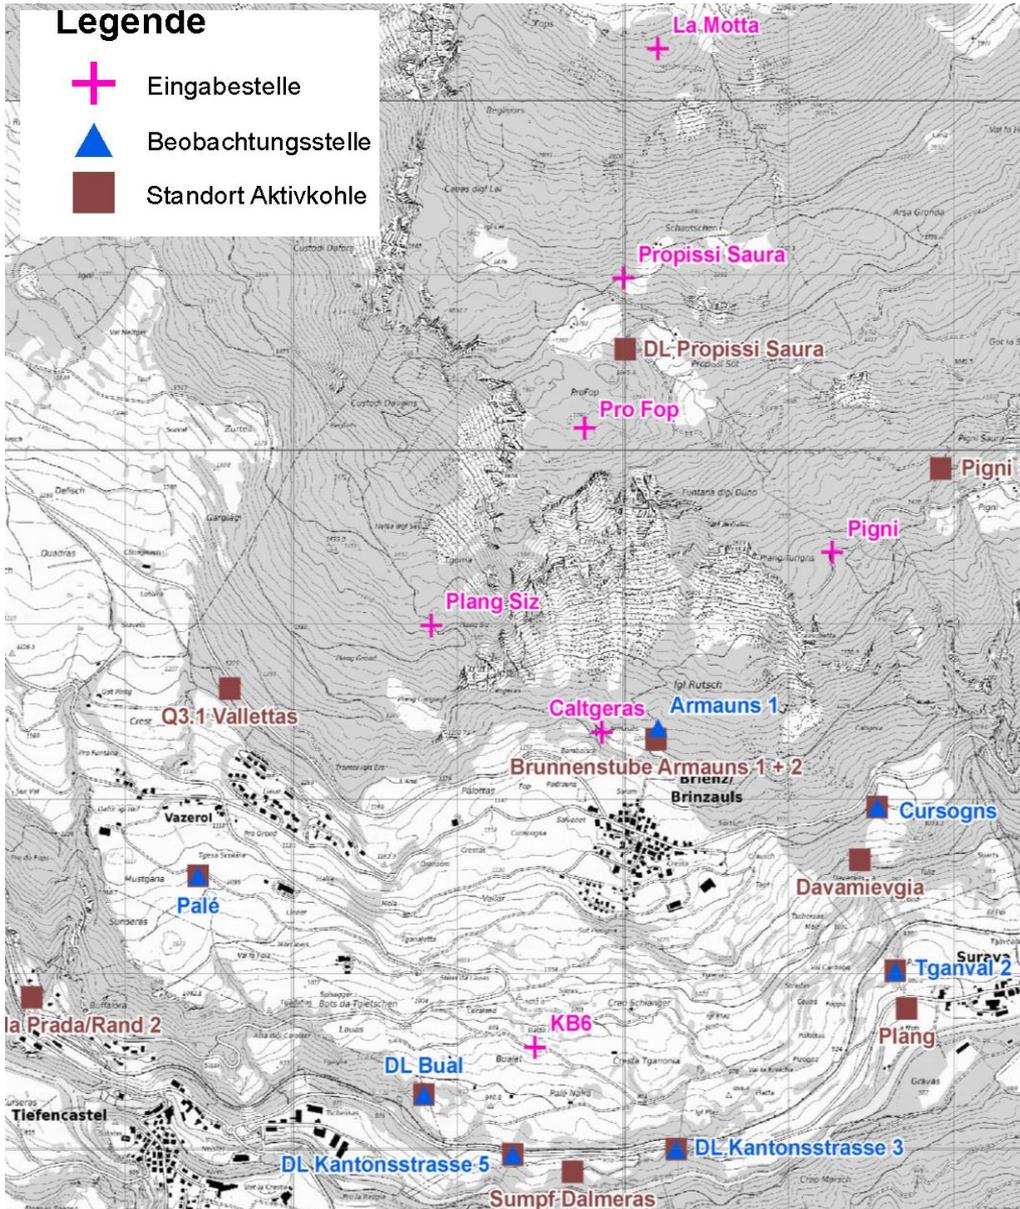
# Hydrogeologie – Markierversuch 2019

Ziel: Fließdauer und Wasserwegsamkeiten im Untergrund ermitteln

→ Von Juni 2019 bis November 2019 in 175 Tagen  
kein Markierstoff nachgewiesen

→ Oktober 2019 bis April 2020 bei 14 Quellen Aktivkohle platziert (braun)

→ eingesammelt am 2.4.2020, Analysen ausstehend

Pink: Markierstellen 2019

Blau: Beobachtungsstellen 2019

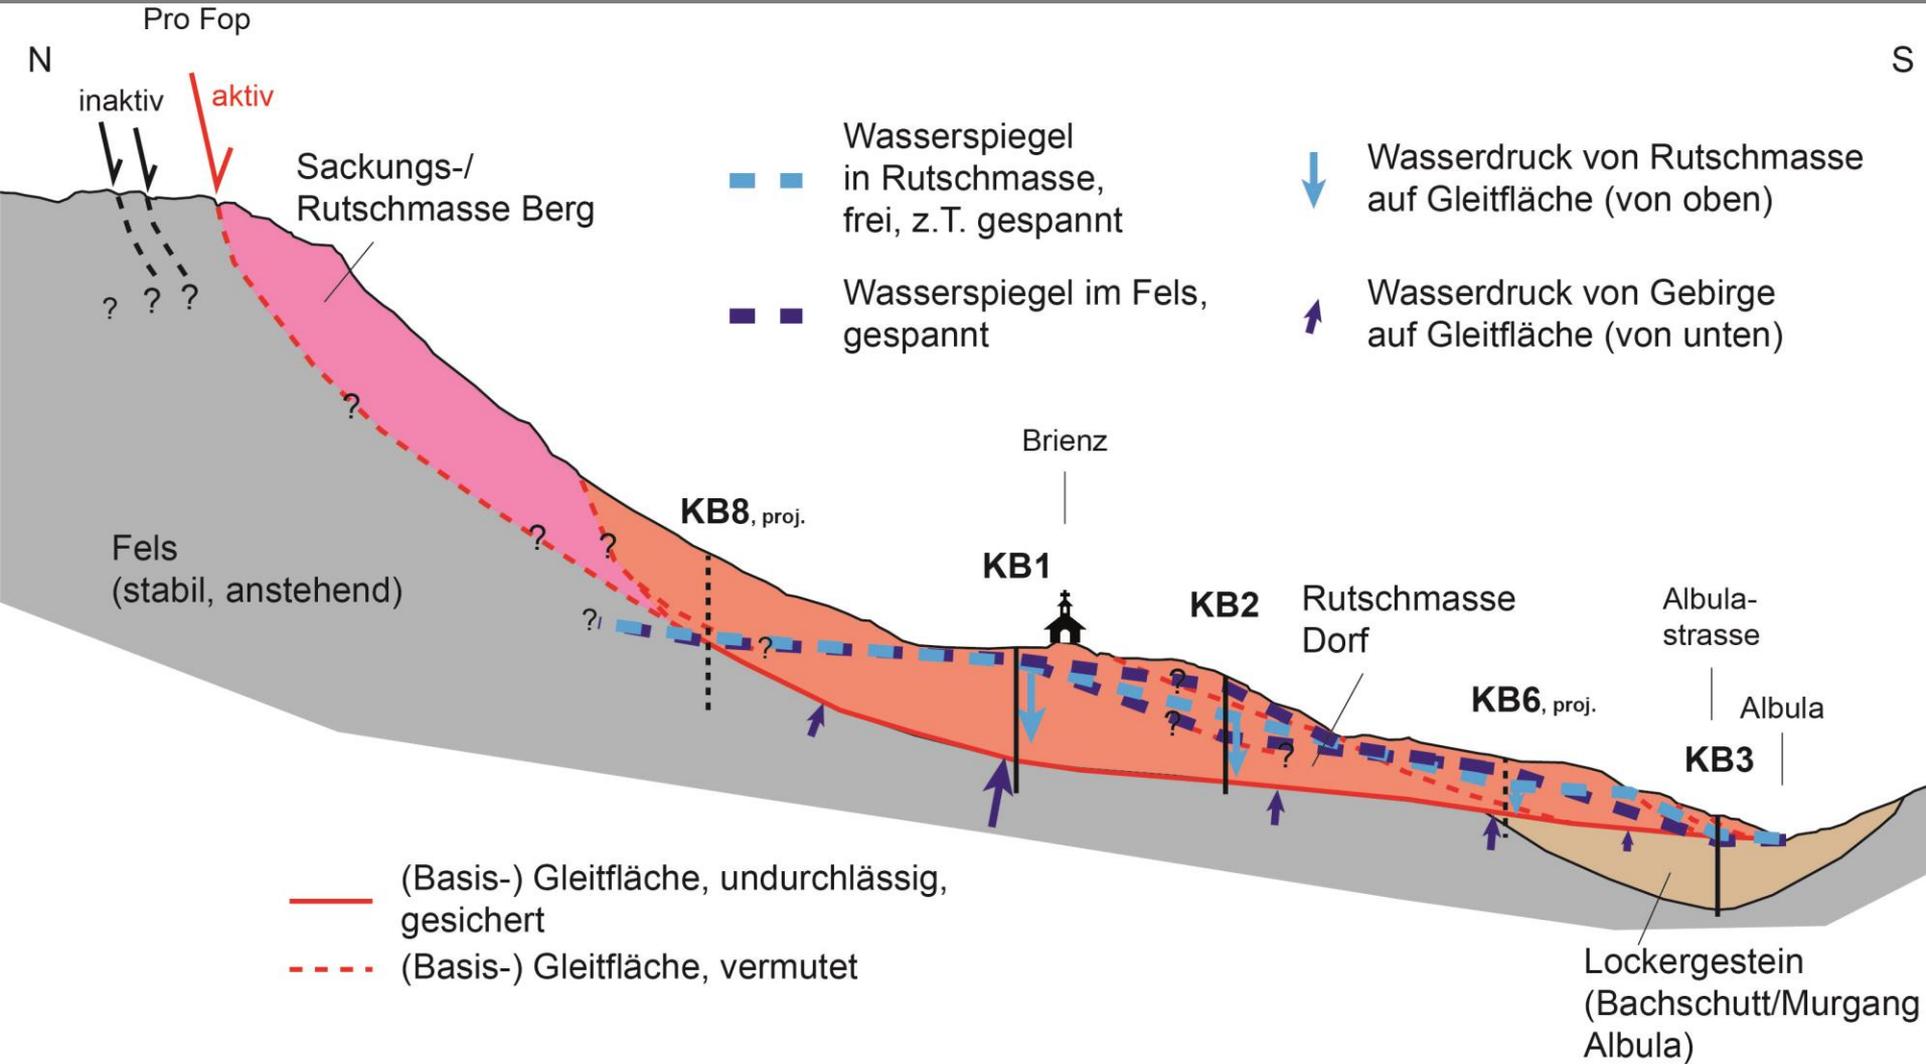
# Erstes hydrogeologisches Modell

Profil Nord – Süd durch Brienz,  
schematisch, nicht massstäblich

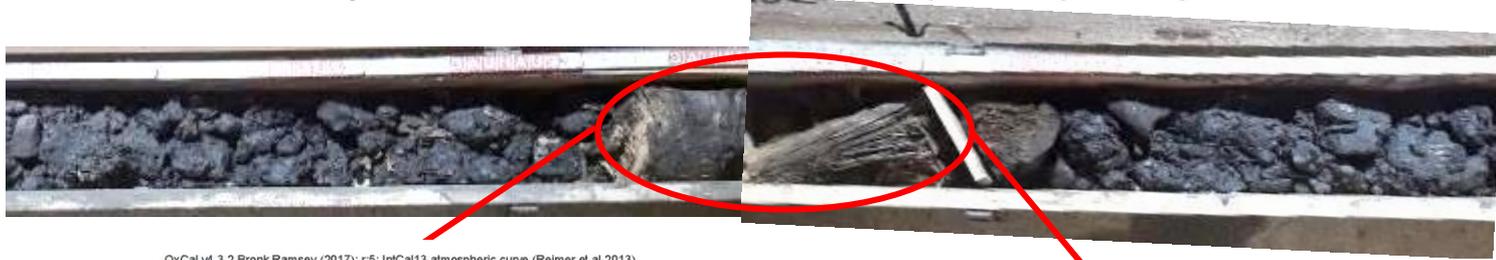
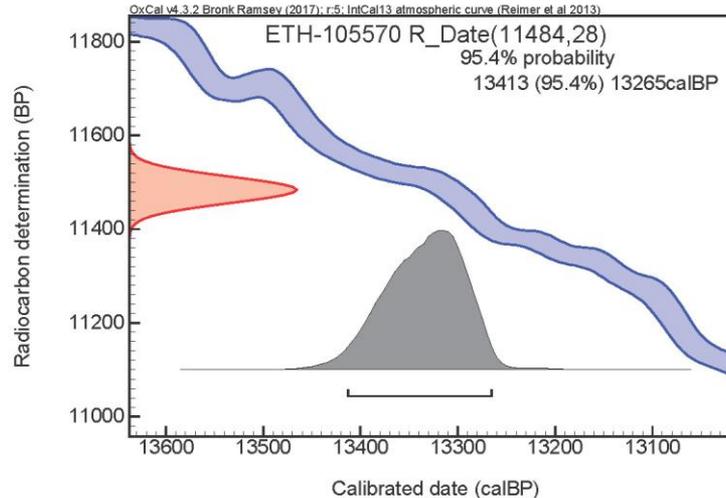
# Altersdatierung Holzprobe aus KB6 (C-14-Methode an ETH Zürich)

53-55 m: Lockergestein (Bachschtutt, Murgang-Ablagerungen)

Alter vor heute:  
**13'409 ± 74 Jahre**

- während 1'500 Jahre langer Warmphase im Spätglazial (20'000-11'700 Jahre vor heute), nachdem die Alpengletscher das Schweizer Mittelland erreicht hatten und die Eismassen wieder am Abschmelzen waren
- Alter entspricht Einlagerung des Holzes in die Bachschtutt-/Murgang-Ablagerungen und nicht dem Alter der Rutschung

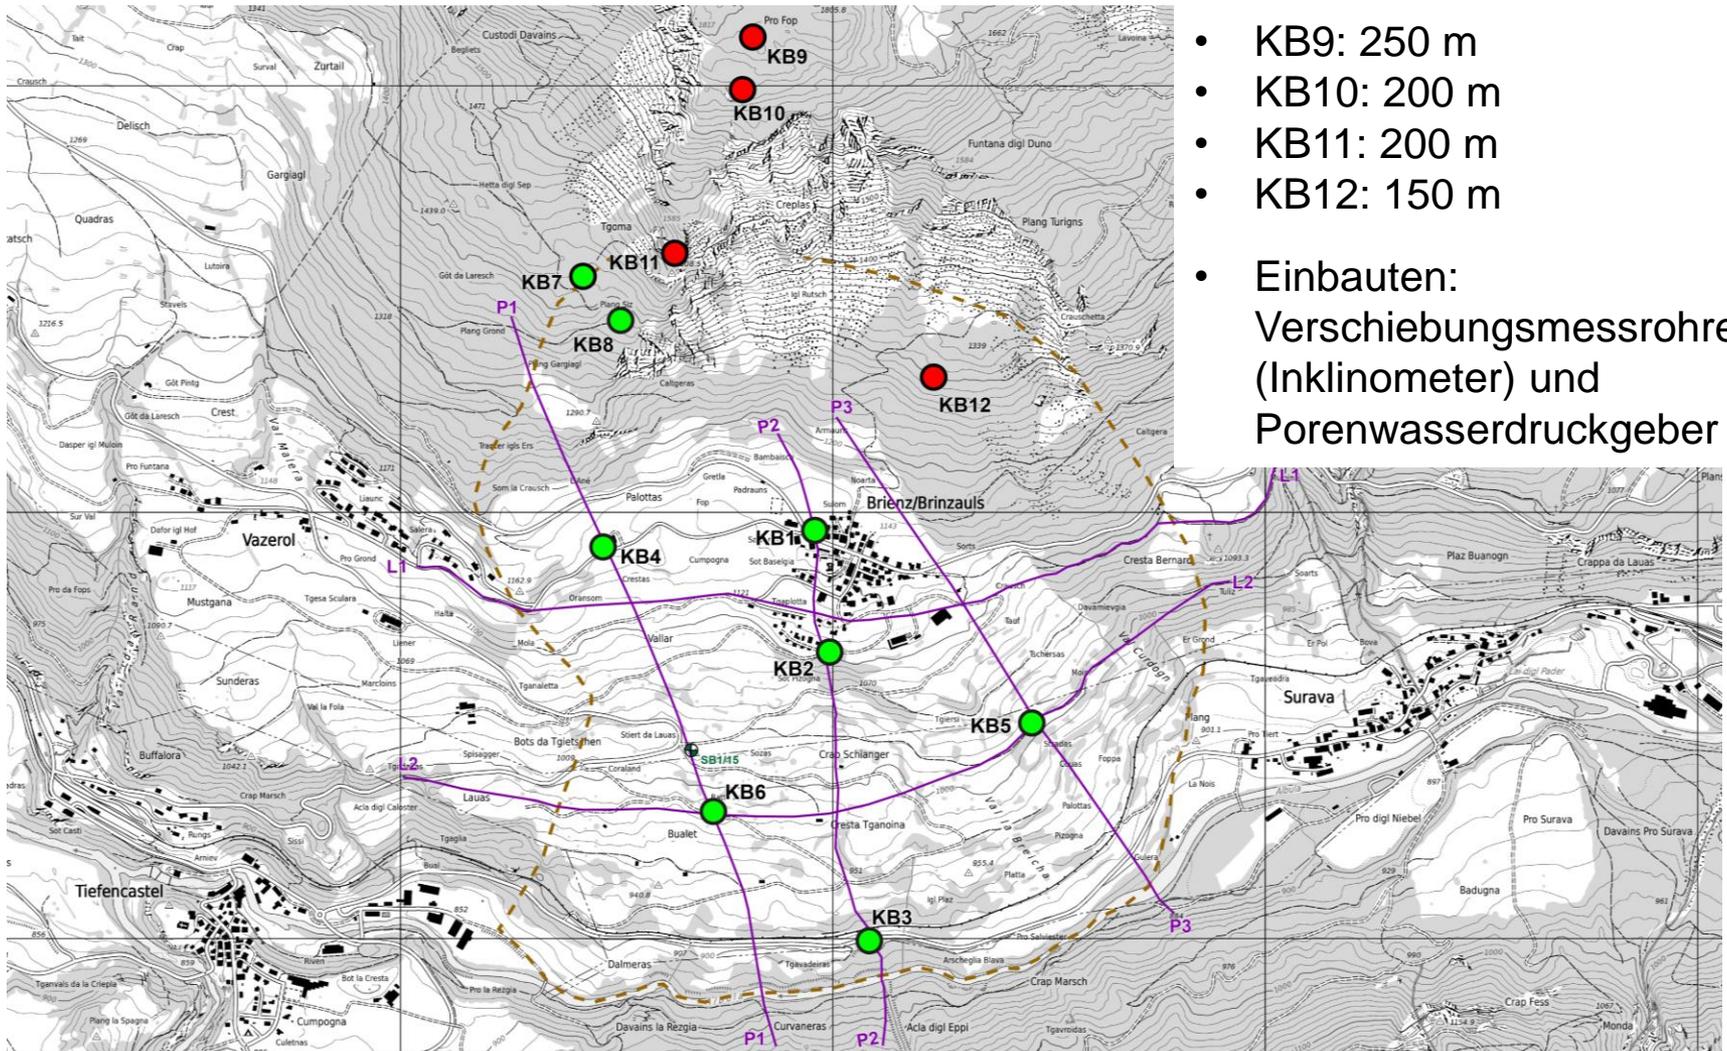
# Geologische Untersuchungen 2020/21 – Übersicht Sondierbohrungen

Sondierbohrungen 2018 + 2019  
ca. 1'050 Bohrmeter

Sondierbohrungen 2020, geplant  
ca. 800 Bohrmeter

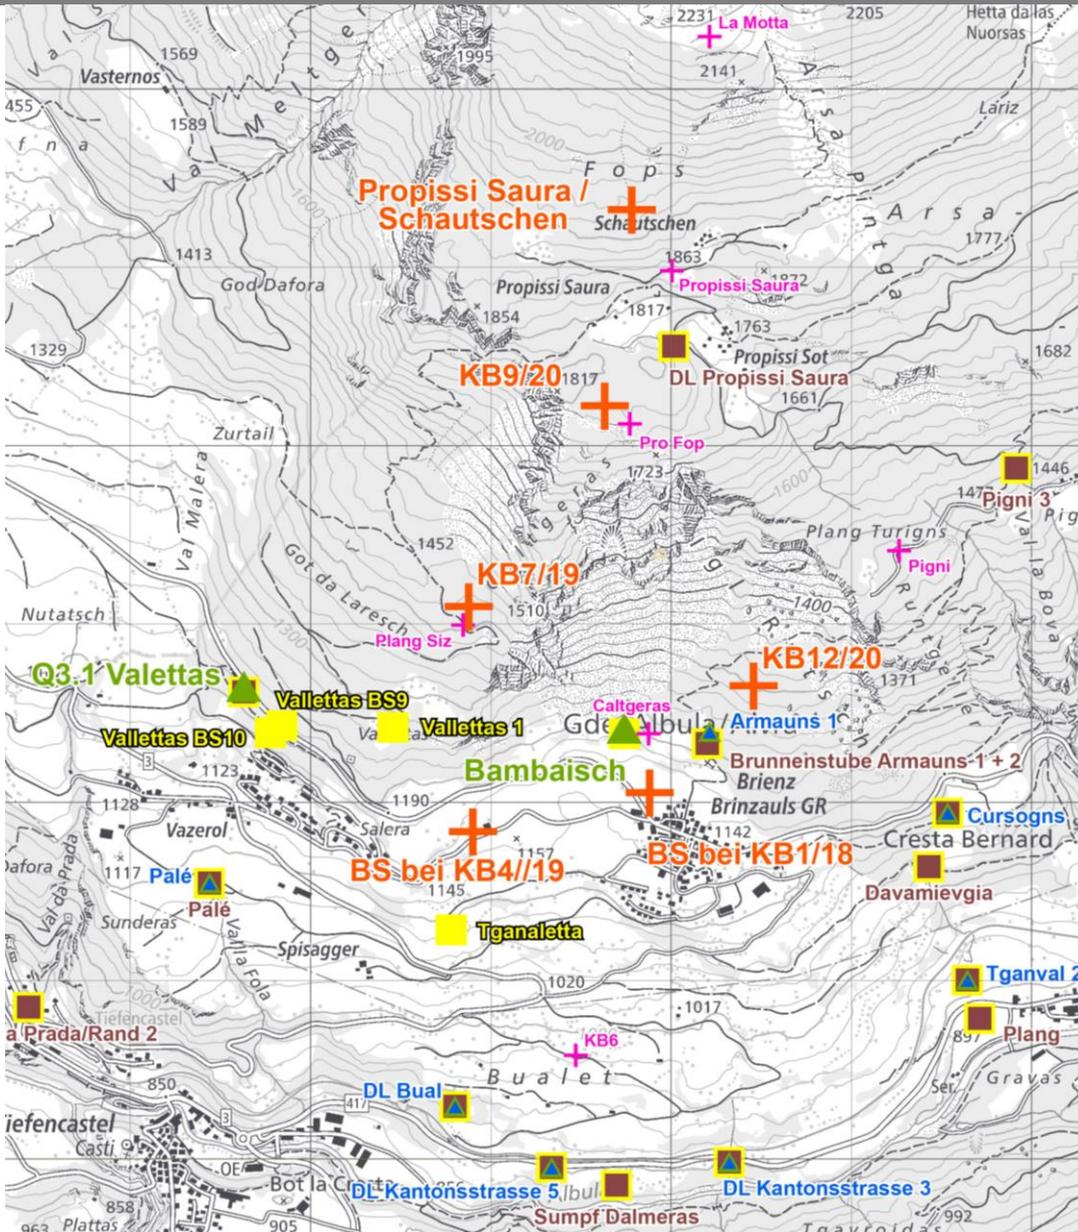
# Geologische Untersuchungen 2020/21 – Erweitern Markierversuch

- 5-6 neue Markierstellen (rot)
  - 2-3 x in Geländeoberfläche
  - 3 x in Kernbohrungen (KB7, KB9, KB12)
- 2 neue Beobachtungsstellen (grün)
  - Vallettas
  - Bambaisch
- Platzieren von Aktivkohle (gelb)

Pink: Markierstellen 2019

Blau: Beobachtungsstellen 2019

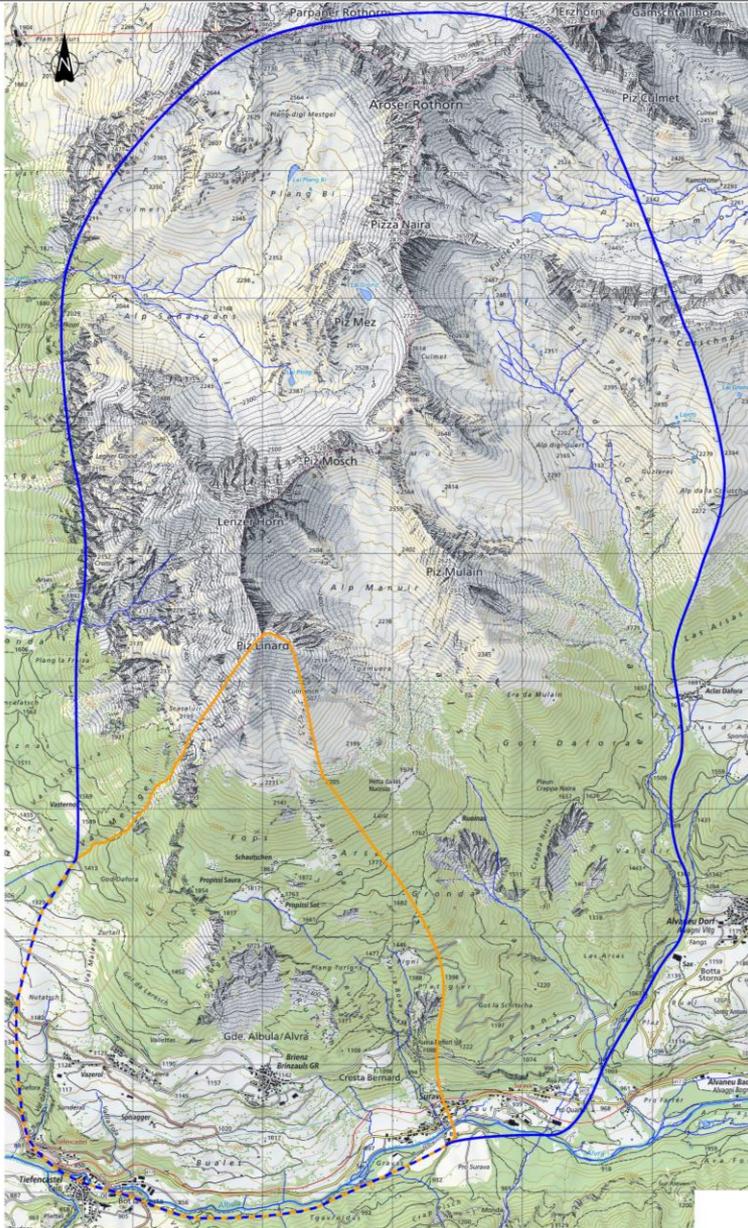
# Geologische Untersuchungen 2020/21 – Schneehydrologie

2 Scans der Geländeoberfläche im blau umrandeten Gebiet (Albula bis Arosarothorn) vom Helikopter aus:

- 1. Flug bei maximaler Schneehöhe im Winter → erfolgt am 17.3.2020
- 2. Flug bei geringer Vegetation und vor erstem Schneefall → Herbst 2020

→ Herausfinden (räumlich und zeitlich, d.h. wo und wann) von Gebieten, in denen Wasser in den Untergrund versickert (Schmelz- und Regenwasser)

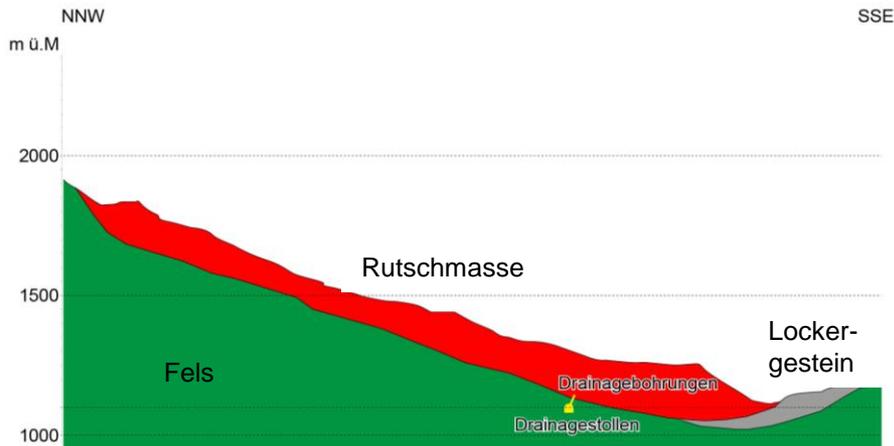
Campo Vallemaggia TI

- Drainagestollen mit steilen Drainagebohrungen ab Stollen (Wasser fliesst frei aus)
  - Wirksamkeit der Massnahmen: hoch
  - Übertragbarkeit auf Brienz: mittel bis hoch

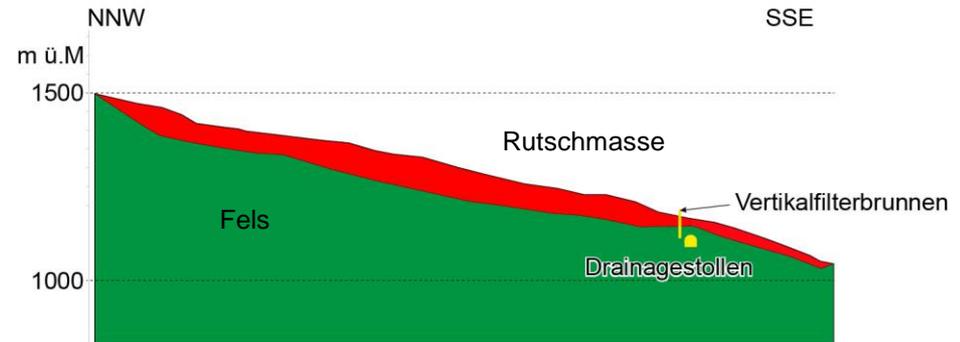
La Frasse VD

- Vertikalfilterbrunnen ab Geländeoberfläche (Abschern der Brunnen an Rutschbasis)
  - Wirksamkeit der Massnahme: begrenzt
  - Übertragbarkeit auf Brienz: gering bis mittel
- Drainagestollen mit steilen Drainagebohrungen (Ersatzmassnahme)
  - Wirksamkeit der Massnahme: hoch
  - Übertragbarkeit auf Brienz: mittel bis hoch

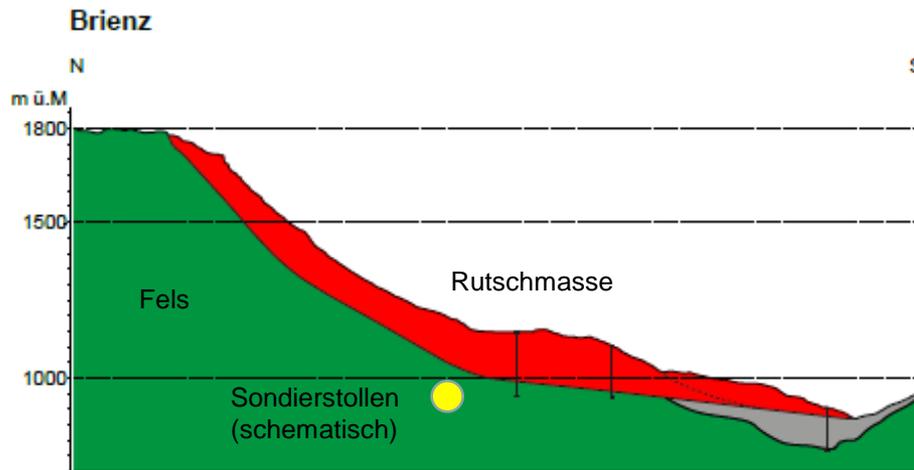
**Ziel:** Erkundung des Untergrundes und Prüfung der geologischen Machbarkeit und Wirksamkeit einer Tiefenentwässerung

- Sondierstollen im stabilen Fels unterhalb der Rutschung
- Linienführung abhängig von:
  - Verlauf der Rutschbasis,
  - möglichen Portalstandorten und
  - hydraulischen Verhältnissen
- Länge und Verlauf des Sondierstollens werden den angetroffenen Verhältnissen angepasst

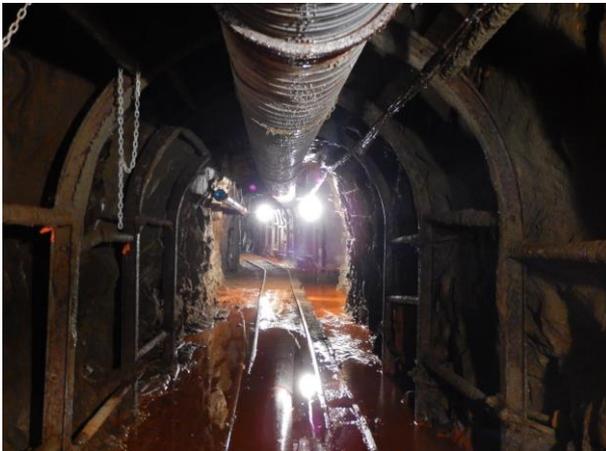
Drainagegestollen  
Downie Slide,  
Kanada

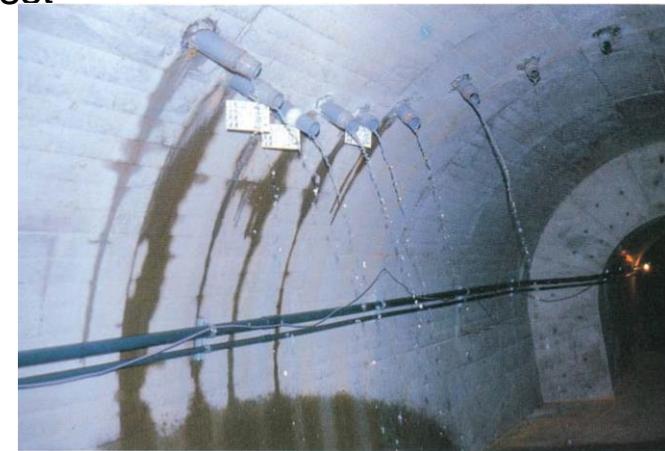
Drainagebohrungen  
ab Stollen in Japan

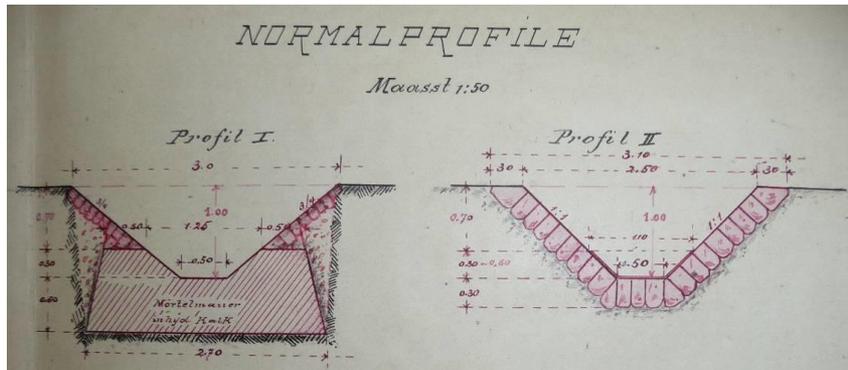
- Geschlossene Leitungen 770 m
- Offener Kanal 1'450 m (zwei Profiltypen)
- Gesamtlänge 2'220 m

Profil I: Propissi Saura – Propissi Sot

Profil II: Propissi Sot – Val Runtgeller

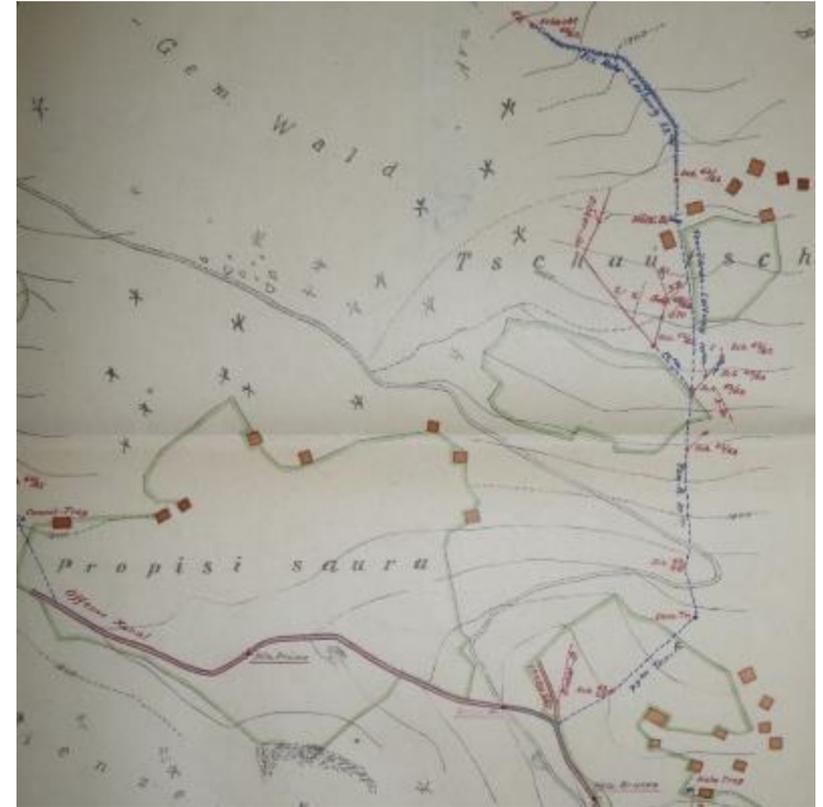
Ausschnitt Karte "Ausgeführte Arbeiten 1906/07 von J. Wildberger  
Teil Propissi Sot – Ava Schautschen

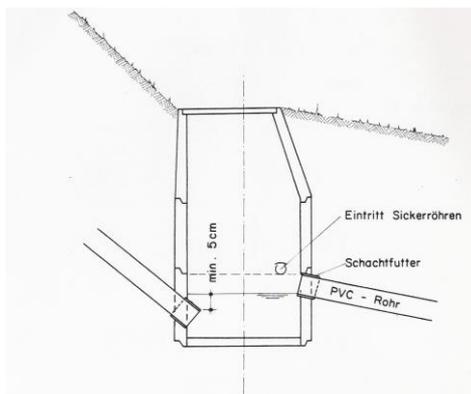
Normalprofil Druckschacht

- Erdvergrabene Leitung ca. 3'900 m PVC Rohre, teilw. Weichkunststoffschläuche
- Offener Kanal mit Bitumenbelag ca. 250 m
- Gesamtlänge 4'150 m
- rund 30 Schächte

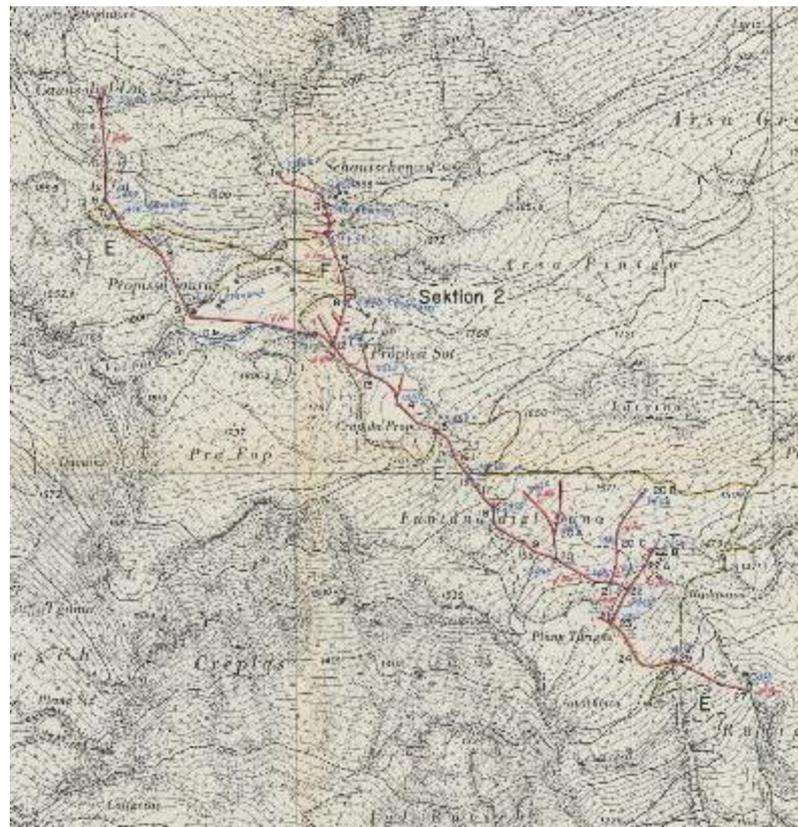
Ausschnitt Generelles Projekt Entwässerung Brienz 1976 von Dr. C. Auer

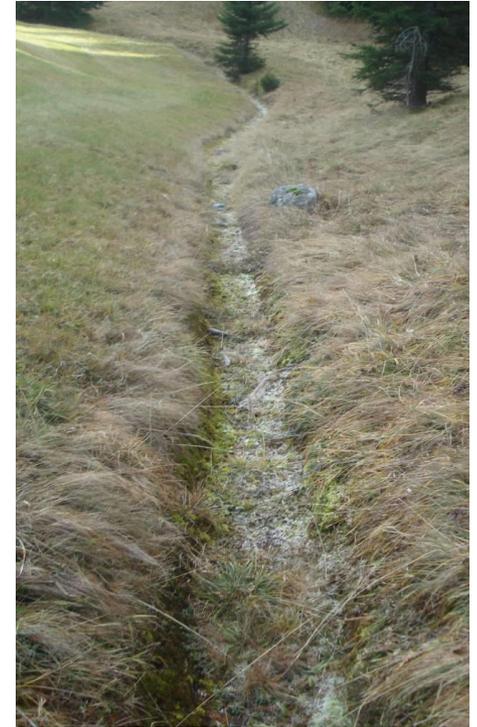
- Entwässerungssystem ist gut 40 Jahre alt
- Untersuchungen aus dem Jahre 2009 sowie aktuelle Wassermessungen zeigen, dass die Funktionsfähigkeit der Ableitung heute nicht mehr gegeben ist.
- Aufgrund der im Boden verlegten Rohrleitungen ist die Ortung der Schadstellen schwierig.
- Quellen, Wasseraufstösse und Brunnenüberläufe sind nicht mehr vollumfänglich gefasst.
- Das schadhafte Entwässerungssystem vermag das gefasste Wasser nicht mehr in die Vorflut Val Runtgeller abzuleiten. Als Folge davon tritt dauerhaft Wasser aus den Rohrleitungen aus und dringt in den Boden ein.
- **Die Wirkung der Entwässerung auf die Rutschung ist gemäss gegenwärtigem Wissensstand ungewiss.**

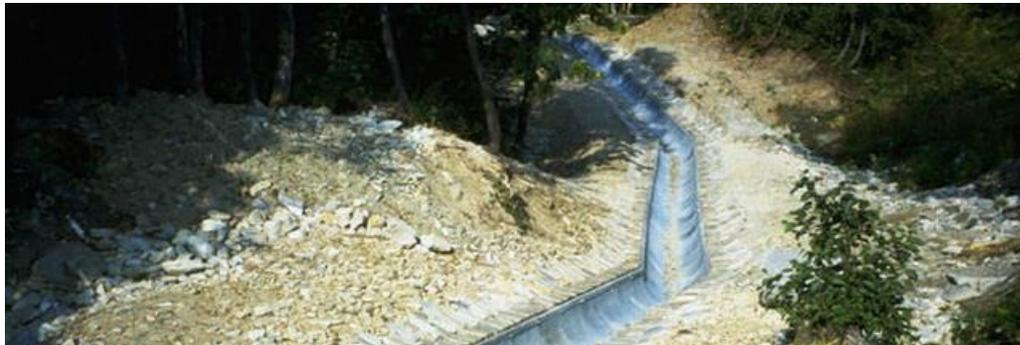
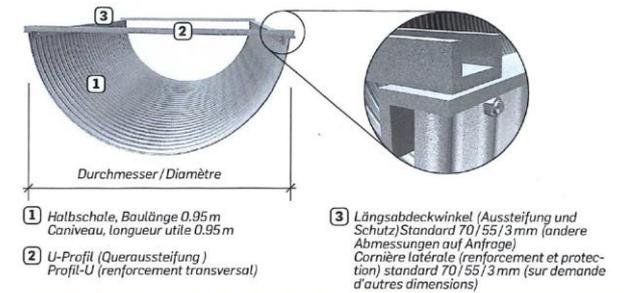
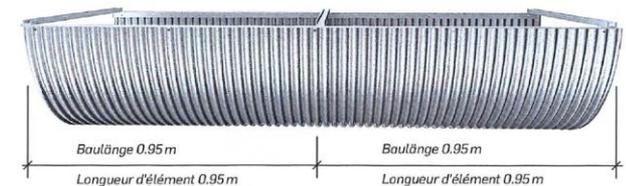
Längsansicht / Vue longitudinale

### Offene Wellstahlhalbschalen

- Zur offenen Ableitung der anfallenden Wassermengen werden ins Terrain eingelegte Halbschalen aus Wellstahlprofilen verwendet.
  - im oberen Bereich bis Ausgang Geländestufe Propissi Saura NW 50 cm
  - im unteren Bereich ab Ausgang Geländestufe Propissi Saura NW 80 cm

- Ca. 3'700 m Ersatz von schadhaften Rohrleitungen durch neue, offene Ableitungen mittels Wellstahlhalbschalen
- Ca. 400 – 1'000 m neue, offene Ableitungen mittels Wellstahlhalbschalen zur Entwässerung zusätzlicher Gebiete
