6. Bevölkerungsinformation der Gemeinde Albula-Alvra  
zum Briener Rutsch  
Live-Stream: Donnerstag, 16. April 2020, 19.00 Uhr

# Aktuelle Lage "Berg und Dorf"

**Geologische Untersuchungen Brienz/Brinzauls**

- Informationsveranstaltung **Brienzerrutsch**
- **16. April 2020**

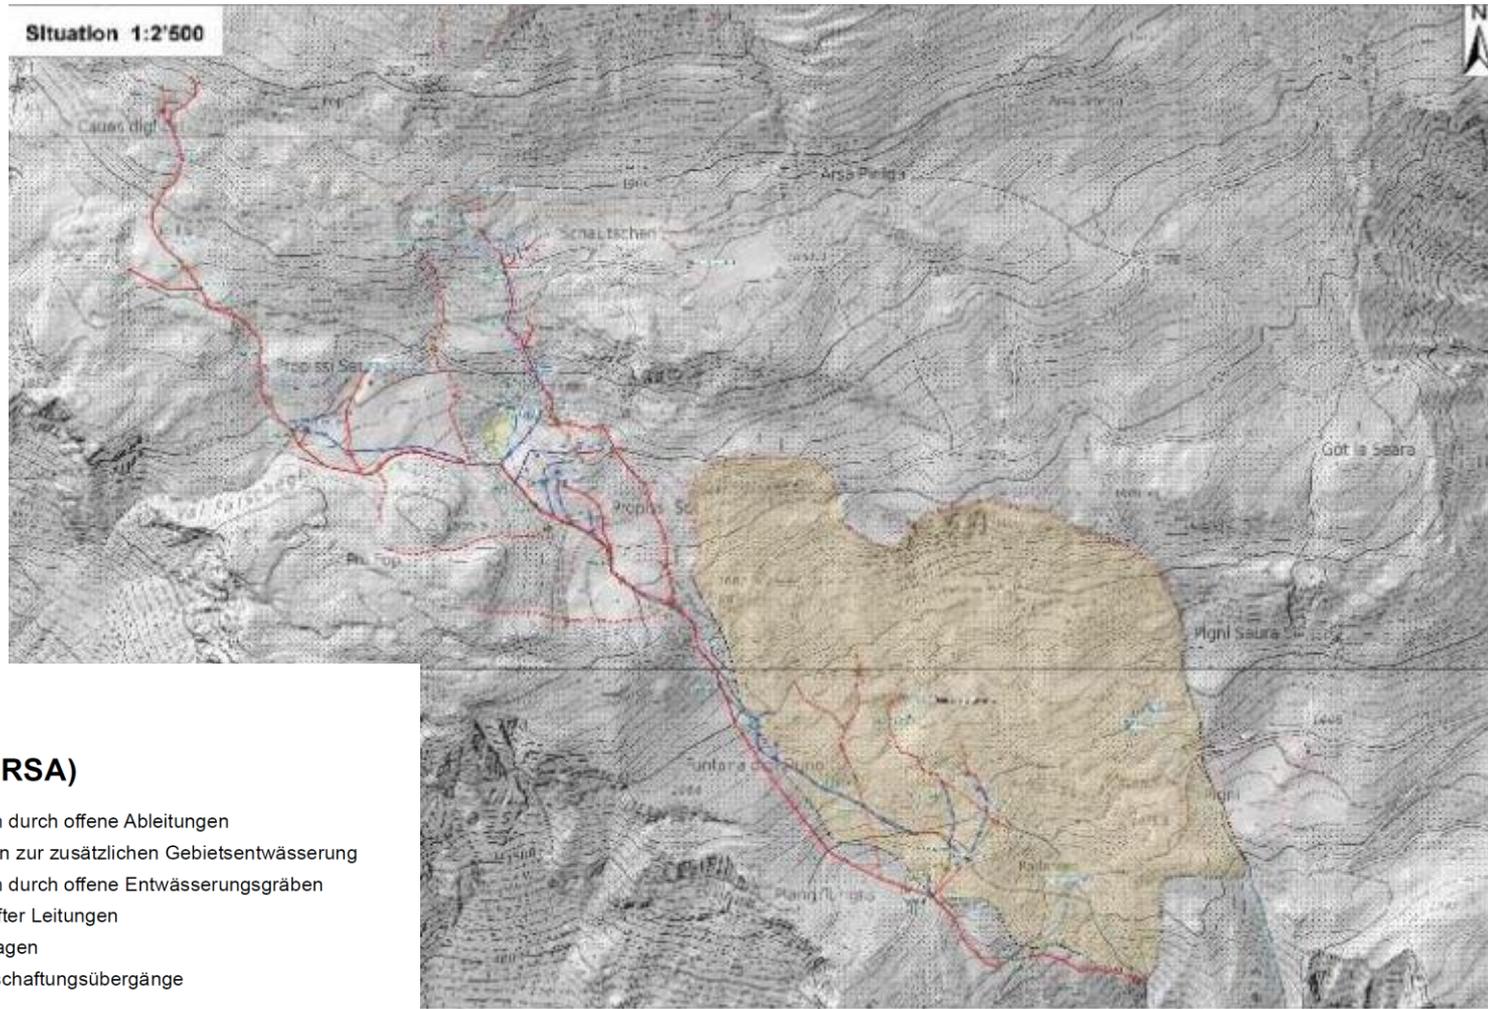
### Massnahmenplan (ERSA)

- Ersatz schadhafter Leitungen durch offene Ableitungen
- - - Neuanlage offene Ableitungen zur zusätzlichen Gebietsentwässerung
- ⋯ Ersatz schadhafter Leitungen durch offene Entwässerungsgräben
- X Ersatzlose Aufgabe schadhafter Leitungen
- Ersatz und Neuanlage Drainagen
- ⌋ Neuanlage Weg- und Bewirtschaftungsübergänge
