Gemeinde / Cumegn
Albula/Alvra

Informationen zum Brienzer Rutsch

138. Bulletin vom 16. Oktober 2026

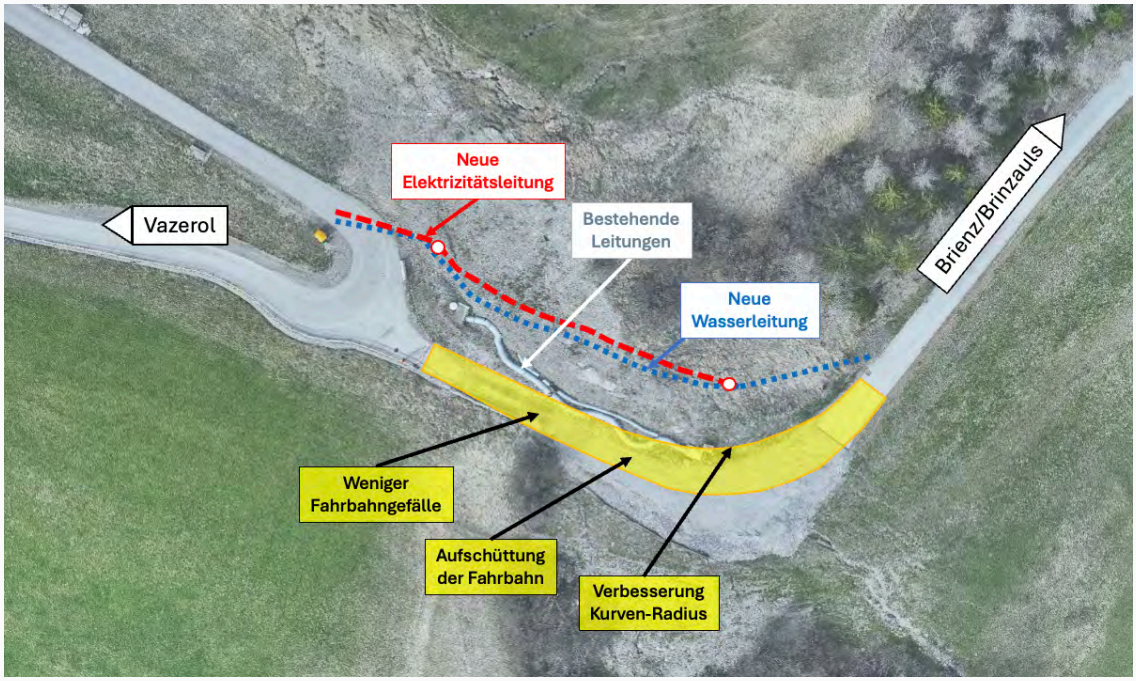
Luftbild des Übergangs von Leitungen und Strasse an der Rutschkante bei Vazerol

Bei Vazerol führen die Leitungen und die Strasse vom festen Untergrund in Vazerol auf die Rutschmasse mit dem Dorf Brienz/Brinzauls. Seit der letzten Sanierung 2020 wurden sie durch die unterschiedlichen Geländebewegungen stark verschoben und in Mitleidenschaft gezogen. Nun müssen sie wieder saniert werden.

Oberhalb der Strasse wird die Hangböschung abgetragen und so etwa um 10 Meter nach hinten versetzt. Dort werden die neue Elektrizitätsleitung und die Wasserleitung wieder oberirdisch verlegt und wie bisher mit Halbschalen aus Wellblech abgedeckt.

Die Strasse wird so aufgeschüttet, dass der Übergang auf die Rutschmasse ruhiger befahren werden kann. Die Kurveninnenseite wird mehr Richtung Hang verlegt. Dadurch entsteht ein sanfterer Kurvenverlauf, der vor allem durch die Postautobusse einfacher befahren werden kann. Die Fahrbahn wird ausgeebnet und erhält eine neue Deckschicht aus Kies. Für die Sanierung der
